改善箇所説明図

基準不適合発生箇所

改善の内容

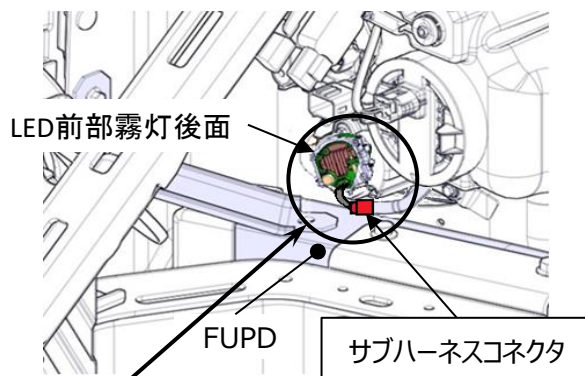
フロントバンパーの裏面図（左側）

大型トラックにおいて、LED前部霧灯のサブハーネス配策が不適切なため、前部潜り込み防止装置（FUPD）の取付位置が当該灯火器と近接している仕様車では、接続コネクタがFUPDに干渉もしくは挟み込まれるものがある。そのため、そのままの状態で使用を続けると、車両振動等でコネクタが破損し接触不良、断線または短絡して不点灯となるおそれがある。

全車両、LED前部霧灯後面の放熱板にサブハーネスのコネクタを横向きにクリップ付き結束バンドで固定する。
