改善箇所説明図

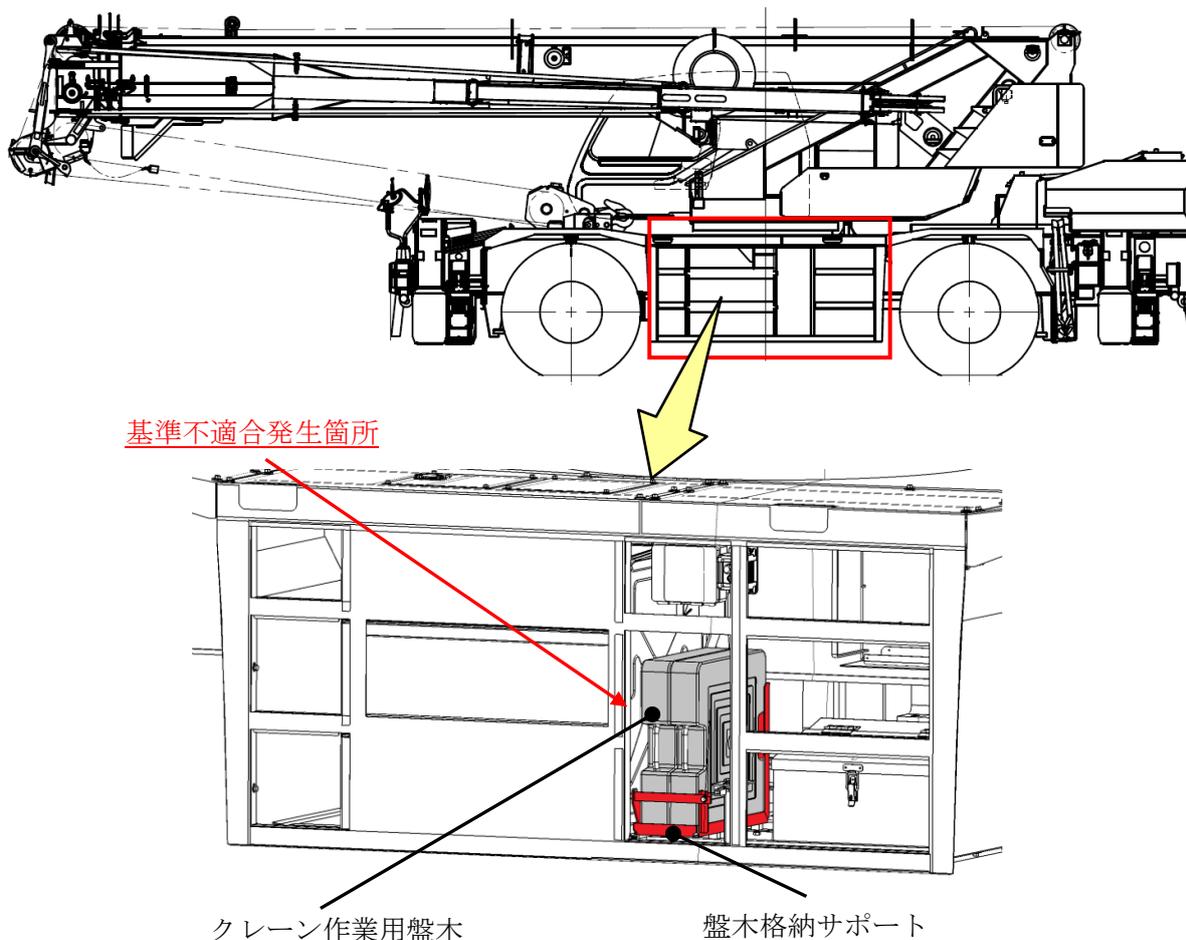
ホイール・クレーンの車枠に取り付けたクレーン作業用の盤木格納サポートにおいて、サポートの固定方法が不適切なため、固定ボルトに緩みが生じるおそれがある。そのため、そのままの状態で使用を続けた場合、固定ボルトが外れ、最悪の場合、走行中に盤木格納サポートおよび盤木が車体からはみ出し、他の交通を妨げるおそれがある。

全車両、盤木格納サポートの固定部に座金を追加する。
