## 改善箇所説明図

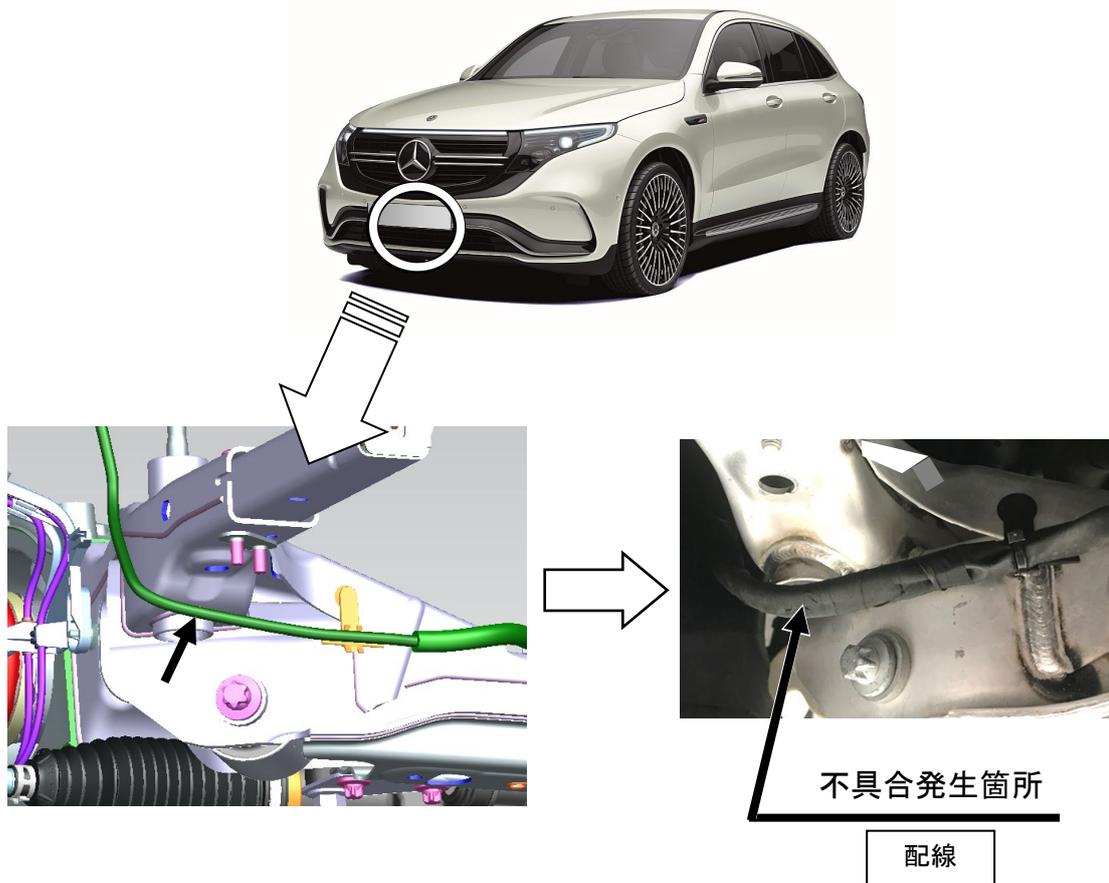
注:  は点検する部位を示す

電動パワーステアリングの配線において、製造時の組み付け手順が不適切なため、配線被覆が損傷しているものがある。そのため、使用過程で水分が浸入することで走行中に電氣的故障が発生し、警告灯が点灯すると共にパワーステアリングの電動アシスト機能が停止し、ステアリングの操舵力が増大するおそれがある。

全車両、配線を点検し、損傷がある場合は配線を新品に交換する。また、水分の浸入状況を点検し、電動パワーステアリングにまで達している場合は電動パワーステアリングを新品に交換する。
