改善箇所説明図

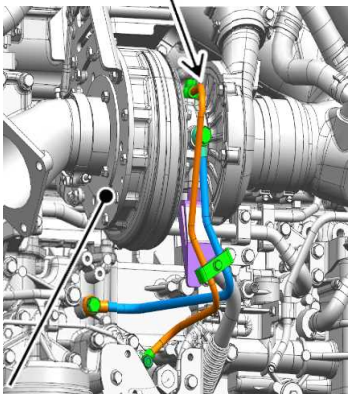
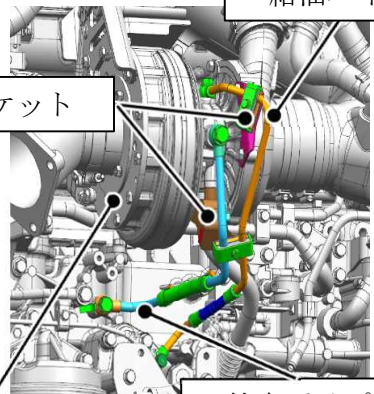
改善前	改善後
<p>基準不適合発生箇所</p>

大型トラック用エンジンにおいて、ターボチャージャのタービンインペラの二次共振時の最大応力部に微小空孔が存在した場合に、微小空孔を起点とした疲労破壊によりタービンインペラが破損して異音、白煙排出、出力不足等が発生し、エンジン警告灯が点灯することがある。そのため、そのままの状態で使用を続けると、ターボチャージャに異常振動が発生し、ターボチャージャ給油パイプが疲労により亀裂してオイルが漏れ、高温部に付着して火災に至るおそれがある。

全車両、給油パイプ、給水パイプおよびパイプ固定用ブラケットを対策品に交換する。なお、上記原因によりタービンインペラが破損した場合には、ターボチャージャを無償で交換する。
