改善箇所説明図①

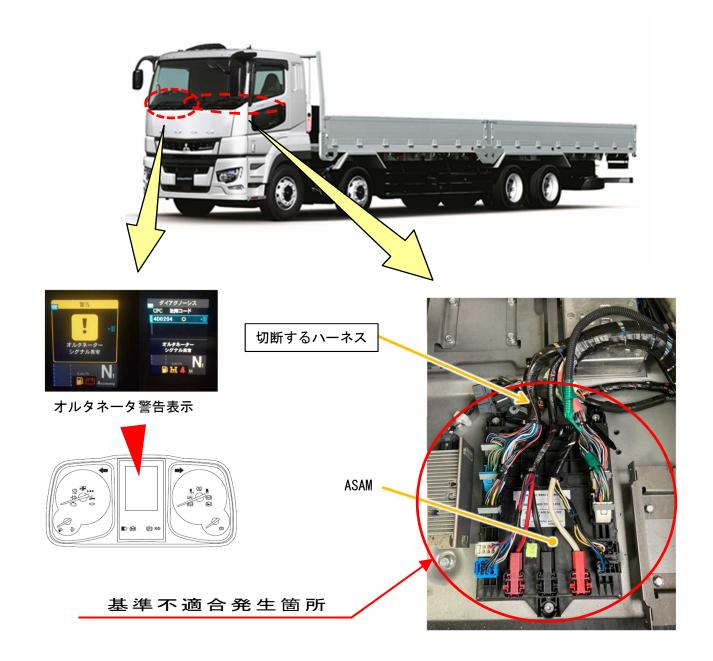
大型トラックにおいて、ASAM(電装品を統合管理する機器)の制御プログラムが不適切なため、機械式 自動変速機の大型トラックにおいて、突然エンジンが停止し、ライトスイッチをオート位置で使用して いた場合は前照灯が消灯する等の不具合が生じるおそれがある。

また、ASAMにハーネスを追加した車両は、エンジン始動時にオルタネータの警告表示がされるおそれがある。

注: | は切断する部品を示す。

全車両、ASAM の制御プログラムを対策品に書き換えると共に、ASAM からオルタネータ間に追加したハーネスを切断する。

また、対策品の制御プログラムに書き換えた車両は、架装用予備電源の仕様が変更になることから、 架装物の機能が正常に作動しなくなるおそれがあるため、架装用配線の回路を変更する。

識 別 : 作業完了車には、ステアリングコラム裏のブラケット側面に白色ペイントを塗布する。
