改善箇所説明図

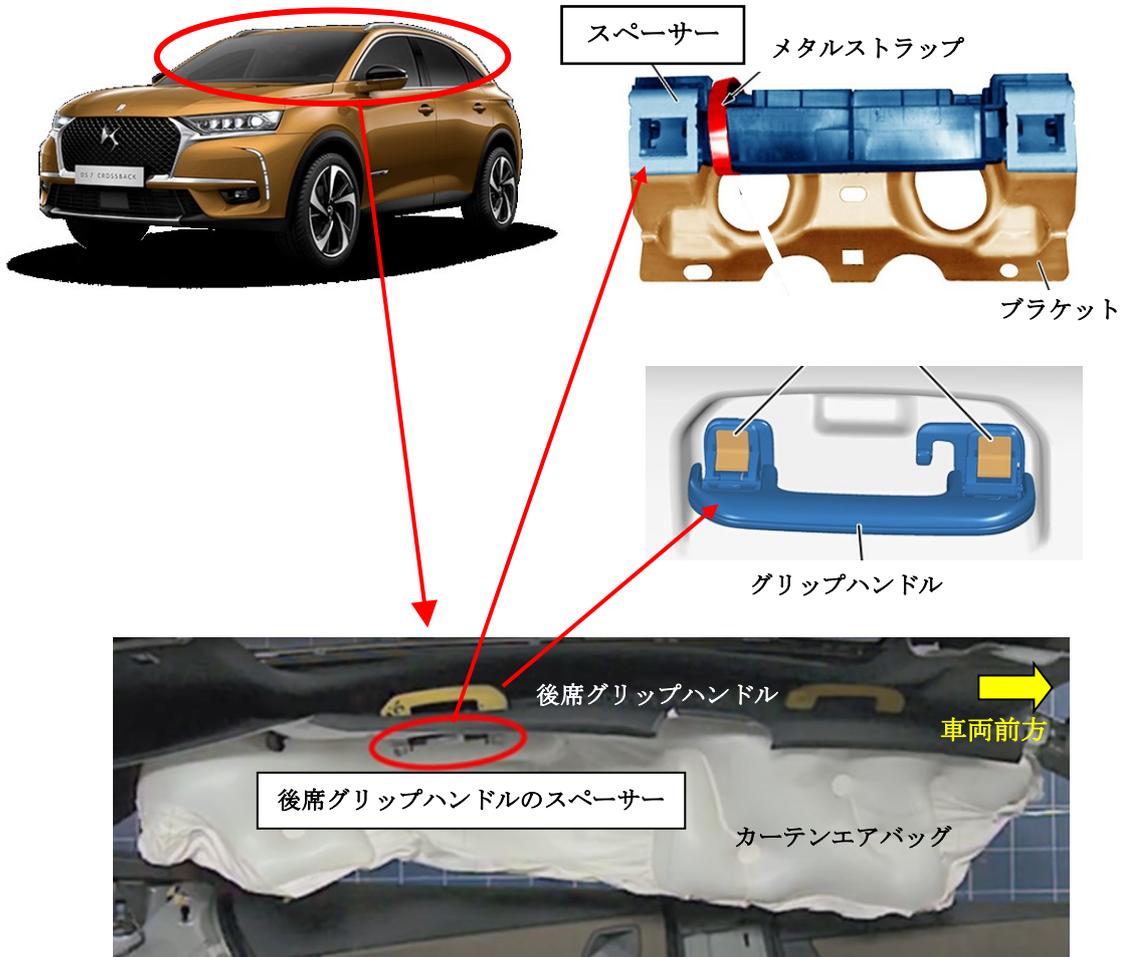
注： は対策する部品を示す

後席グリップハンドルのスペーサーにおいて、エアバック展開試験の評価が不適切なため、スペーサー（左右）をメタルストラップで車体のブラケットに固定されていない。そのため、カーテンエアバッグ展開時にスペーサーが車体から外れ、スペーサーの鋭利な箇所が車室内にむき出しとなり、乗員がケガをするおそれがある。

全車両、後席グリップハンドルのスペーサー（左右）をメタルストラップで車体のブラケットに固定する。

運転席側ドアロックストライカー上側の固定ボルトの頭に青色のペイントを塗る。
