改善箇所説明図

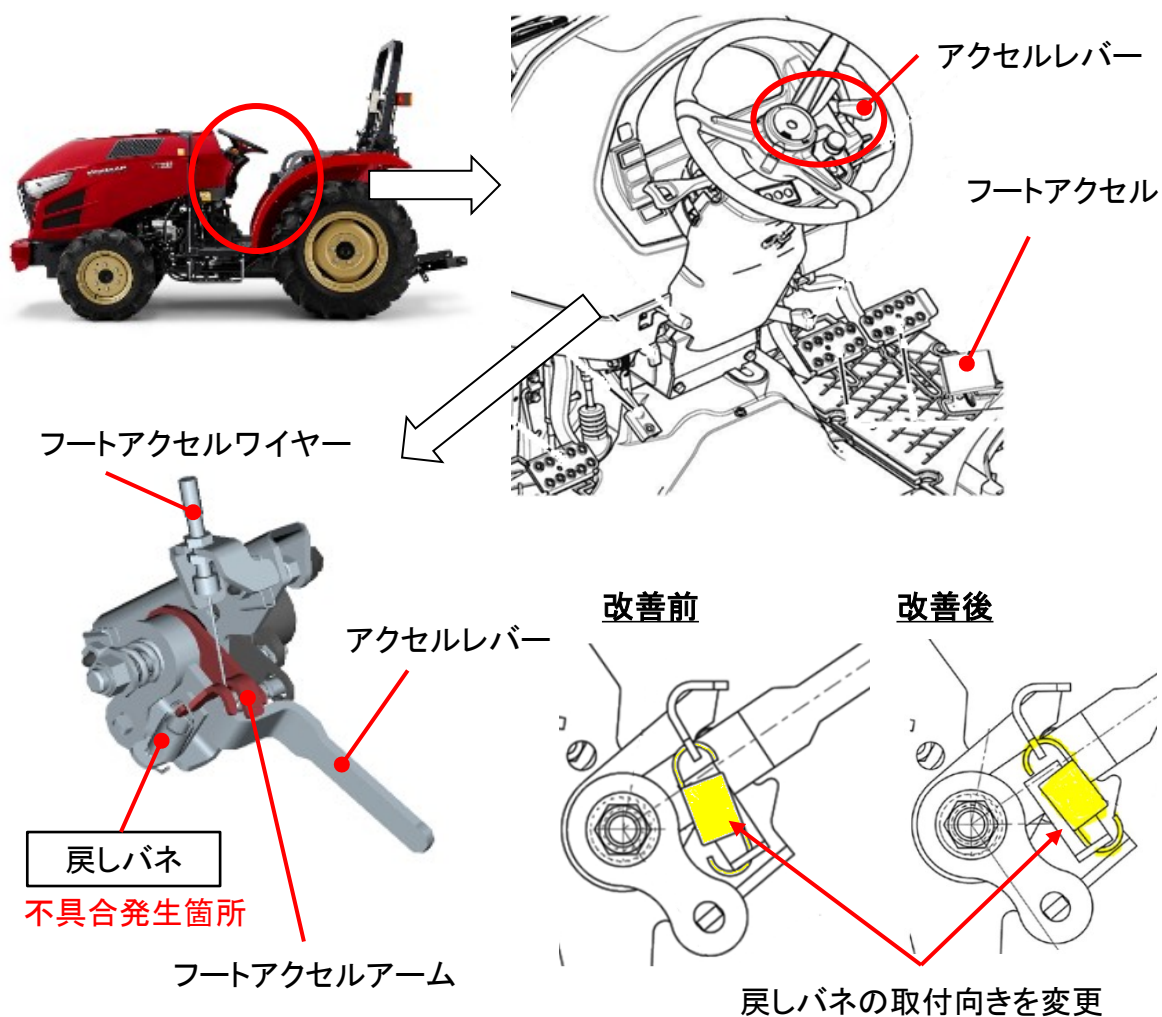
不具合発生箇所

農耕用トラクタのフットアクセルにおいて、戻しバネの組付け向きが不適切なため、フットアクセルアームが傾く場合がある。そのためフットアクセルアームの摩擦力が増加しフットアクセルの戻りが悪くなり、最悪の場合、フットアクセルを踏み込んだ状態から足を放しても、エンジン回転がアイドリング回転まで下がらないため、ブレーキ操作が必要となるおそれがある。

全車両、戻しバネの組付け向きを変更する。
