改善箇所説明図

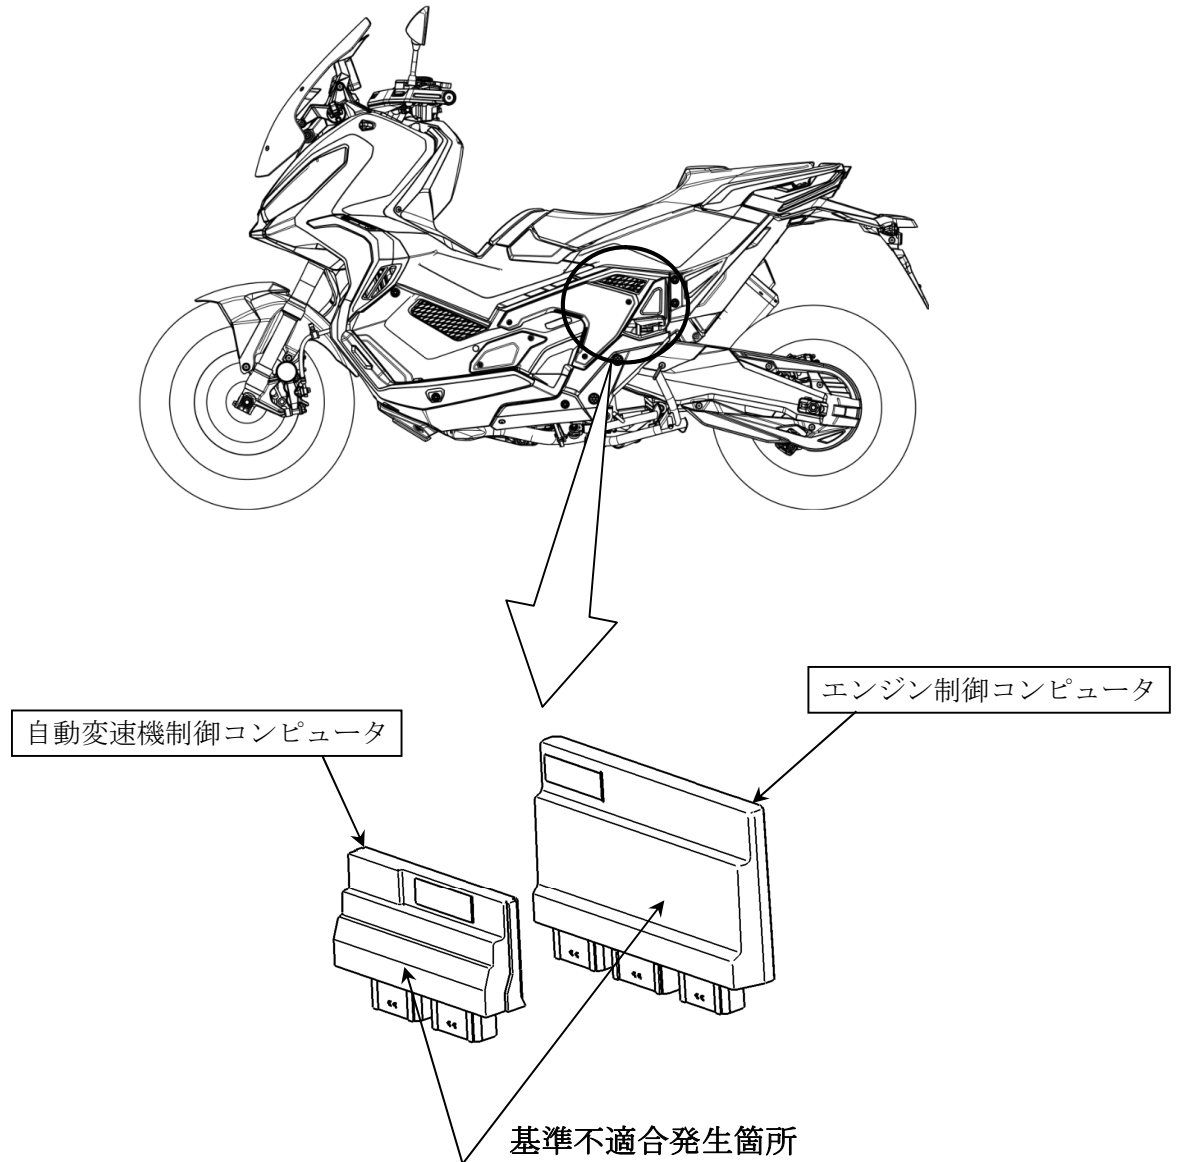
6速DCT型自動変速機を搭載した車両において、エンジン制御コンピュータの燃料噴射制御プログラムが不適切なため、スロットルを素早く僅かに開けると、インジェクタによる燃料噴射量を正しく制御できないことがある。また、自動変速機制御コンピュータの発進時クラッチ油圧制御プログラムが不適切なため、発進時のクラッチ油圧が高いものがある。そのため、燃焼に必要な燃料噴射量が不足した際に負荷トルクが高くなり、最悪の場合、発進時にエンストするおそれがある。

全車両、エンジン制御コンピュータ及び自動変速機制御コンピュータを対策プログラムに書き換える。

注： は書き換え部品を示す。
