改善箇所説明図

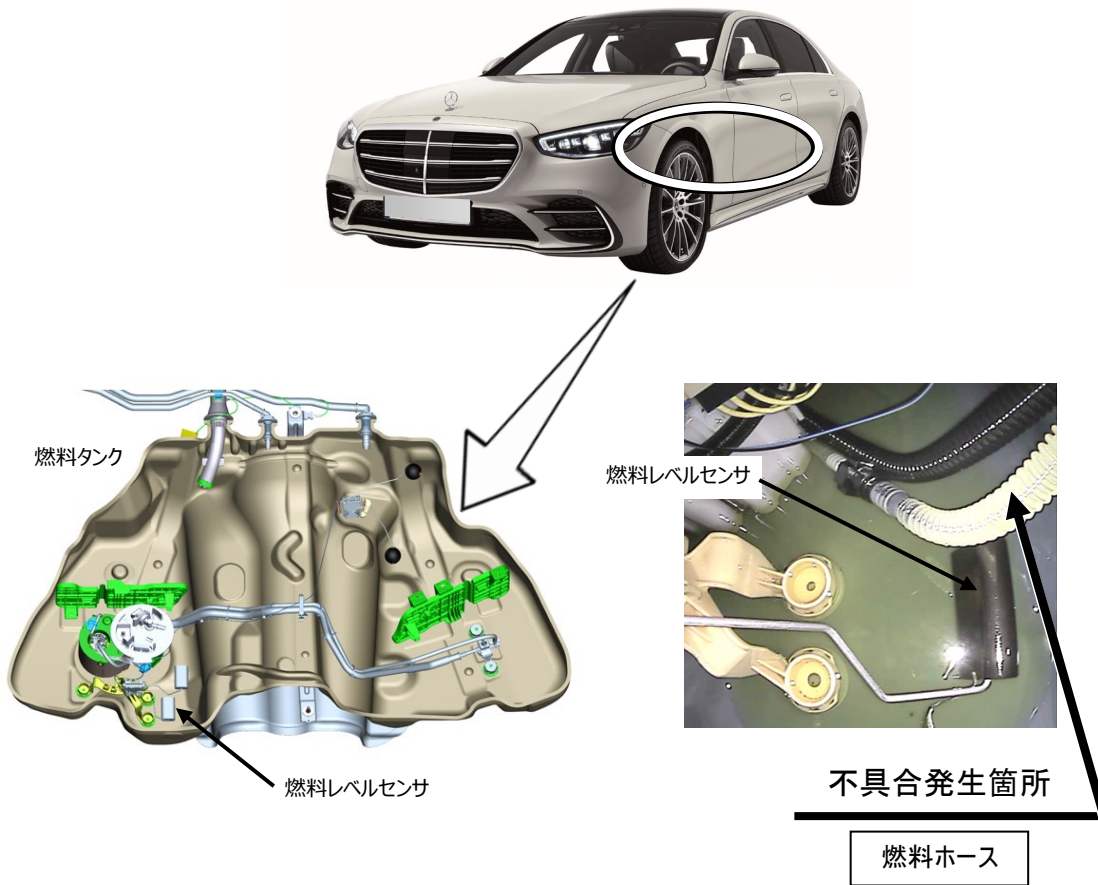
注: は修正して固定する部位を示す

燃料タンク内にある燃料ホースにおいて、レイアウトが不適切なため、燃料レベルセンサに干渉するものがある。そのため、実際の燃料量と燃料計の表示が一致せず、燃料が多く表示されてそのままの状態で行き続けると、最悪の場合、燃料切れにより走行不能に至るおそれがある。

全車両、燃料ホースの配索を修正して固定する。

識別 : 車台番号の付近に黄色の識別ペイントを塗布する
