改善箇所説明図

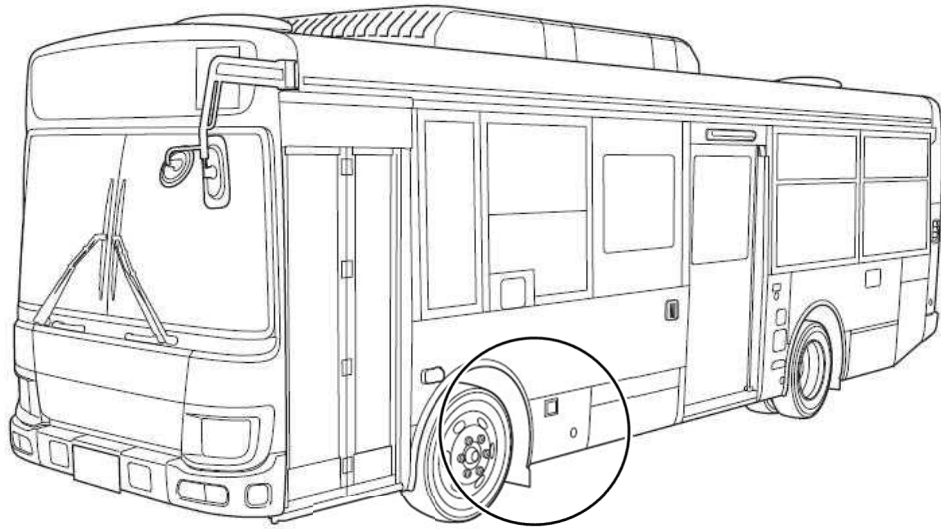
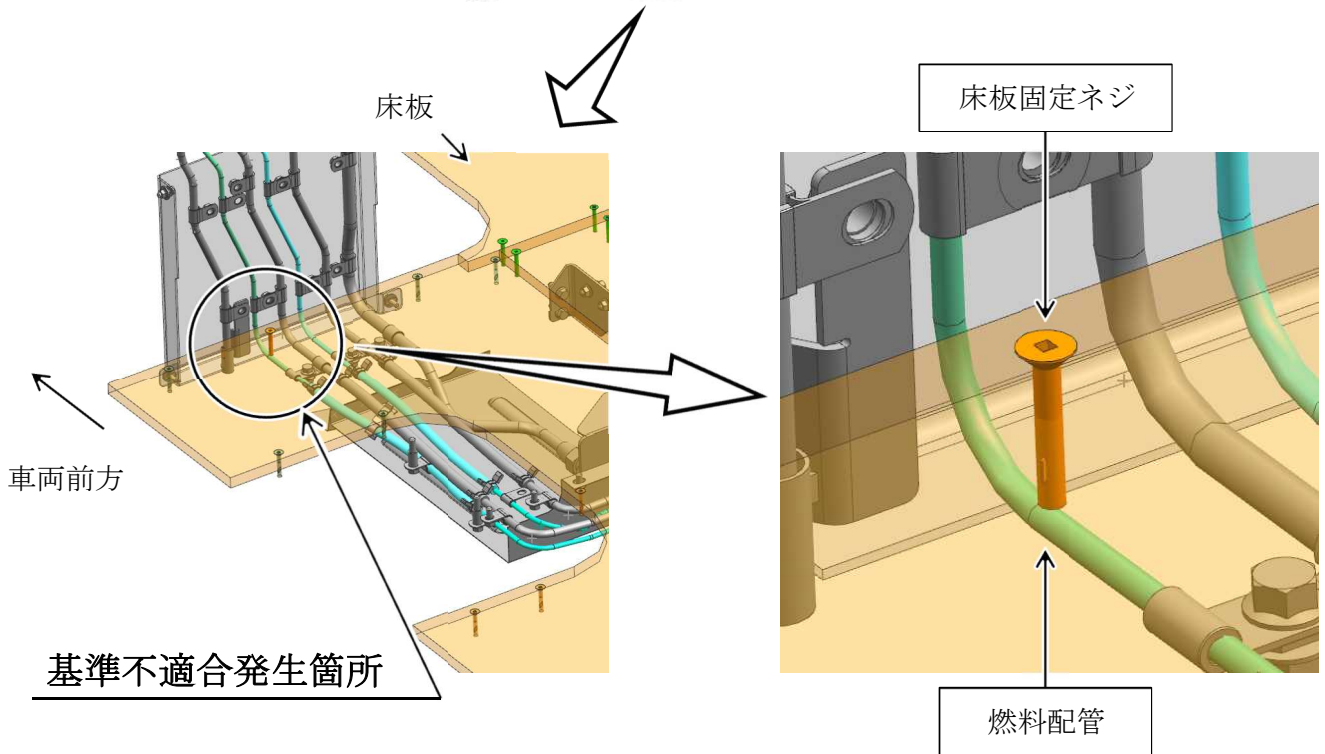
注： は措置する部品を示す。

中型バスにおいて、床板固定ネジの締結位置が不適切なため、当該ネジの先端が燃料配管に干渉することがある。そのため、燃料配管が損傷し、燃料が漏れるおそれがある。

全車両、床板固定ネジ先端の形状を修正し、燃料配管を新品に交換する。

識別：運転者席左側ドア開口部のシリアルナンバープレートの上に黄色ペイントを塗布する。
