改善箇所説明図

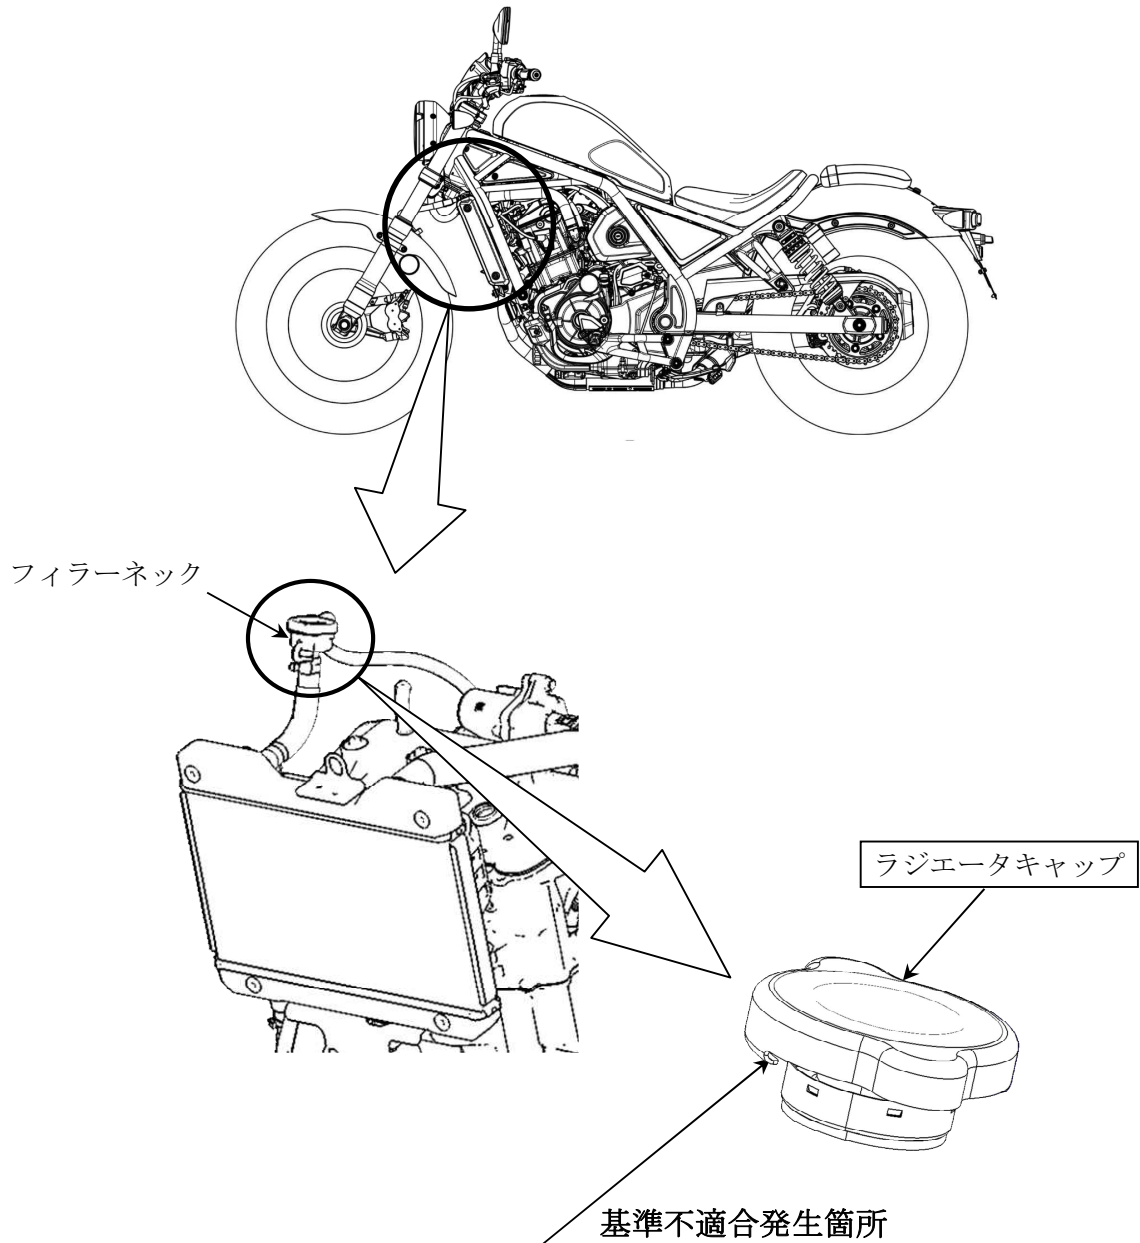
原動機の冷却装置において、ラジエータキャップを成型する金型の管理が不適切なため、フィルターネックとの掛かり代が小さくなり、シール性が不足したものがある。そのため、そのまま使用を続けると、オーバーフローチューブから高温の冷却水が噴き出し、最悪の場合、火傷するおそれがある。

全車両、ラジエータキャップを良品と交換する。

注： は交換部品を示す。

識別：車台番号打刻部付近に赤色の識別ラベルを貼付する。
