改善箇所説明図

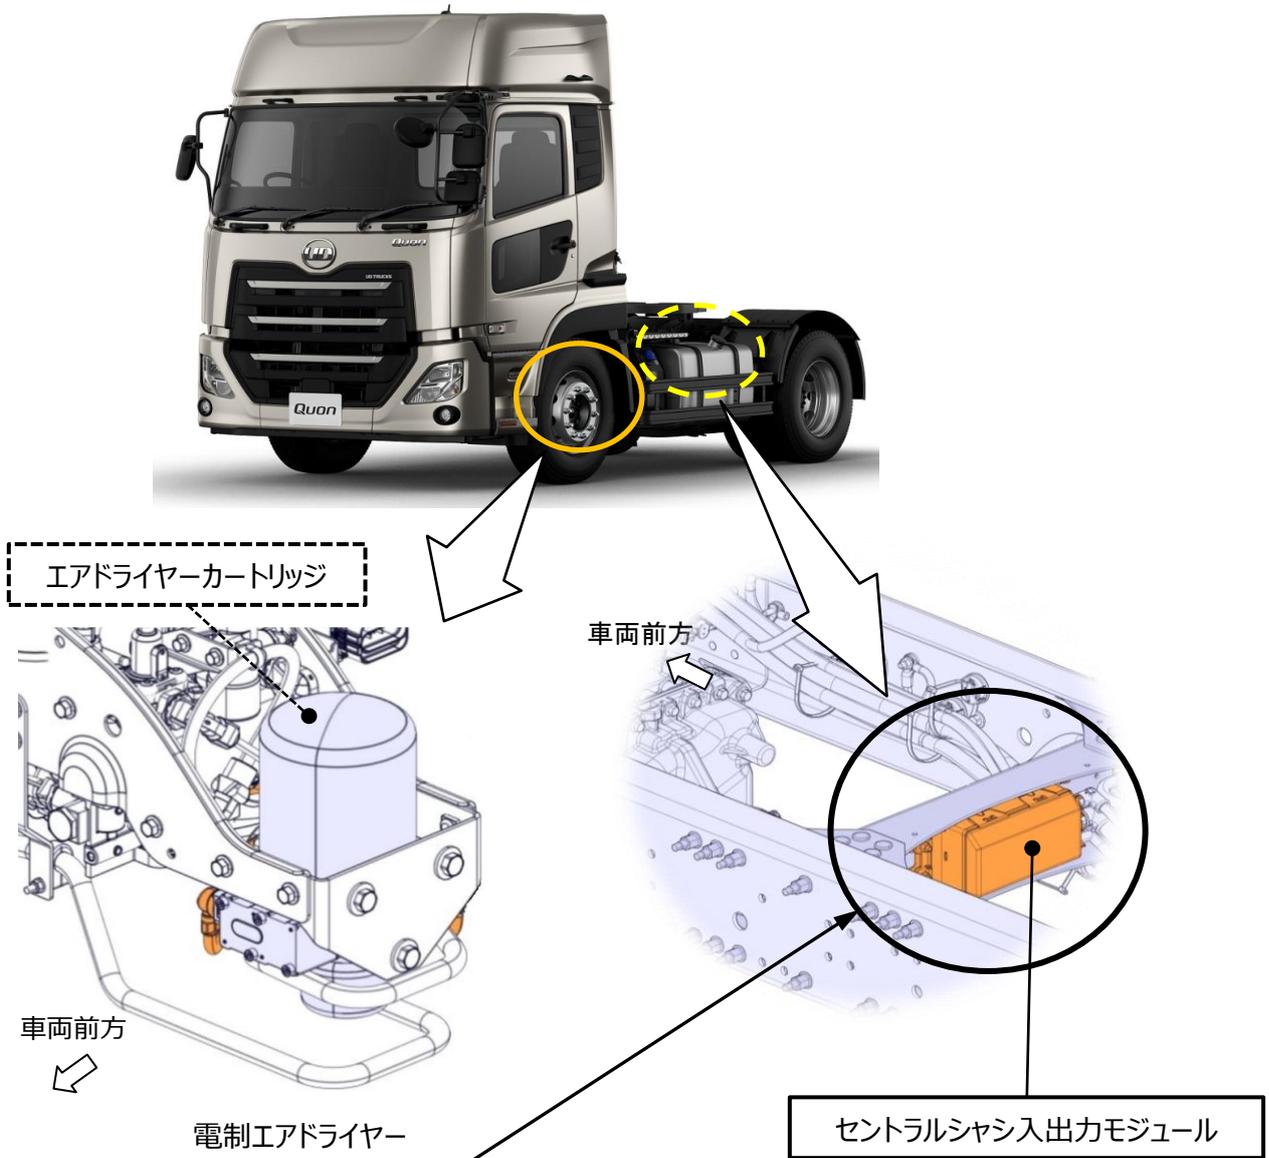
基準不適合発生箇所

大型トラックの電制エアドライヤーにおいて、セントラルシャシ入出力モジュールのエアドライヤー再生プログラムが不適切なため、当該ドライヤー乾燥再生動作が適切な頻度にて行われず高湿度の圧縮空気が供給先のエアタンク及びトレーラーブレーキ回路内で結露し凝縮水が生成される。そのため、そのままの状態で使用を続けると、高湿度の圧縮空気が各回路に供給され結露によるシステム異常等の警告メッセージが表示され、最悪の場合、トレーラー側ブレーキ回路内で凝縮水が凍結し、トレーラー側の主ブレーキが効かない、または駐車ブレーキ引きずりにより火災に至るおそれがある。

改善の内容

全車両、セントラルシャシ入出力モジュールのプログラムを、対策プログラムに書き換える。また、初年度登録から2カ月以上経過した車両は、エアドライヤーのエア出力ポートを点検し乾燥剤の粒子等が付着している場合は、エアドライヤーカートリッジを新品に交換する。

識別：作業完了車は、助手席ステップ部VINプレート左上端に黄色ペイントを塗布する。
