改善箇所説明図

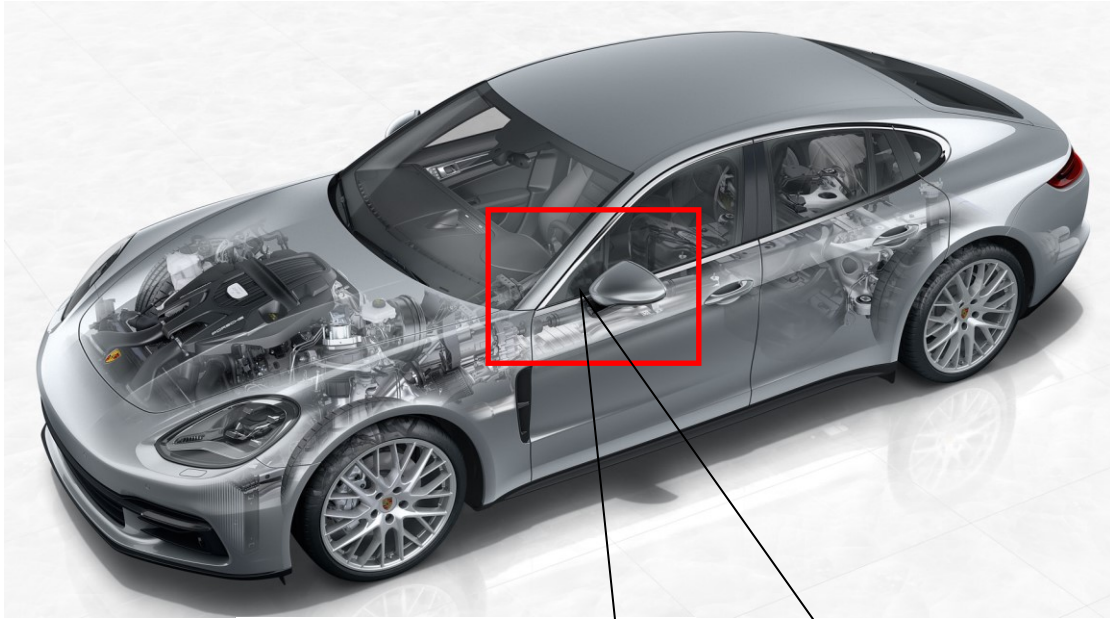
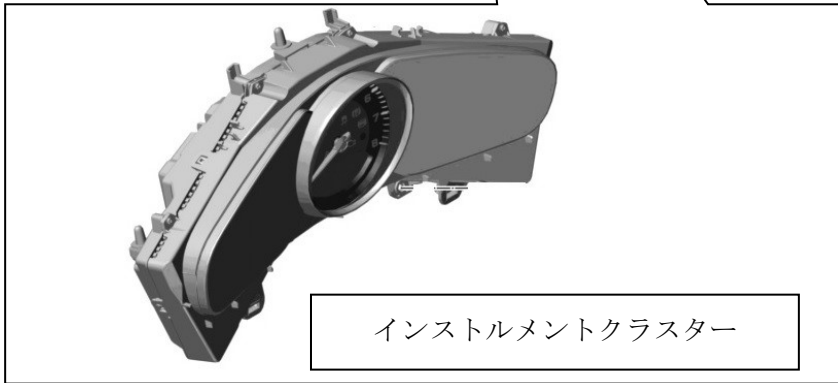
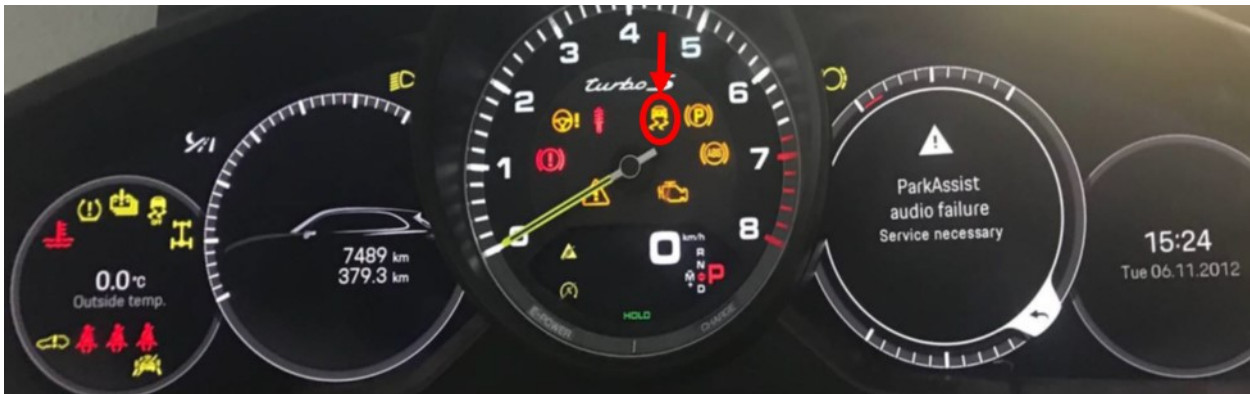
基準不適合発生箇所

横滑り防止機能警告装置において、インストルメントクラスターの制御プログラムが不適切なため、点灯機能点検時に警告灯が点灯しない。そのため、作動不良と誤認されるおそれがある。

全車両、インストルメントクラスターの制御プログラムを対策プログラムに書き換える。

識別： 改善済車両には車台番号打刻1桁目の下に黄色ペイントを塗布する。
