改善箇所説明図

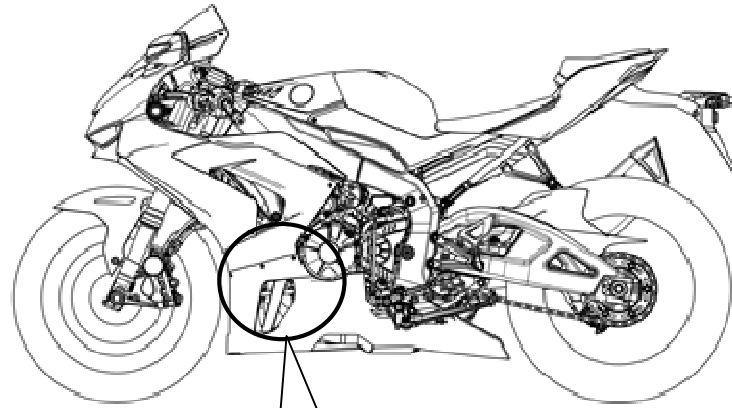
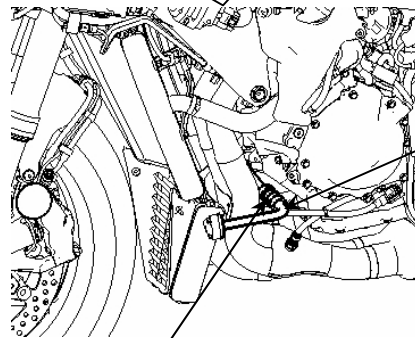
オイルクーラアウトレットパイプ

基準不適合発生箇所

原動機において、オイルクーラアウトレットパイプ樹脂ホース部の遮熱対策が不適切なため、1速ギヤの高回転域で先行の大型車等との車間距離が短い追従走行を行うと、排気管の輻射熱で当該ホースの表面部が溶融することがある。そのため、そのまま使用を続けると、ホースに亀裂が発生し、エンジンオイルが漏れ、漏れたオイルが排気管に付着して発煙し、最悪の場合、オイルが後輪タイヤに付着して転倒するおそれがある。

全車両、遮熱板を追加するとともに、オイルクーラアウトレットパイプを新品に交換する。なお、改善措置用部品の供給に時間を要することから、使用者に当該不具合の内容を周知するとともに、1速ギヤでの走行に関する注意事項を案内し、準備ができ次第、交換する。
