改善箇所説明図

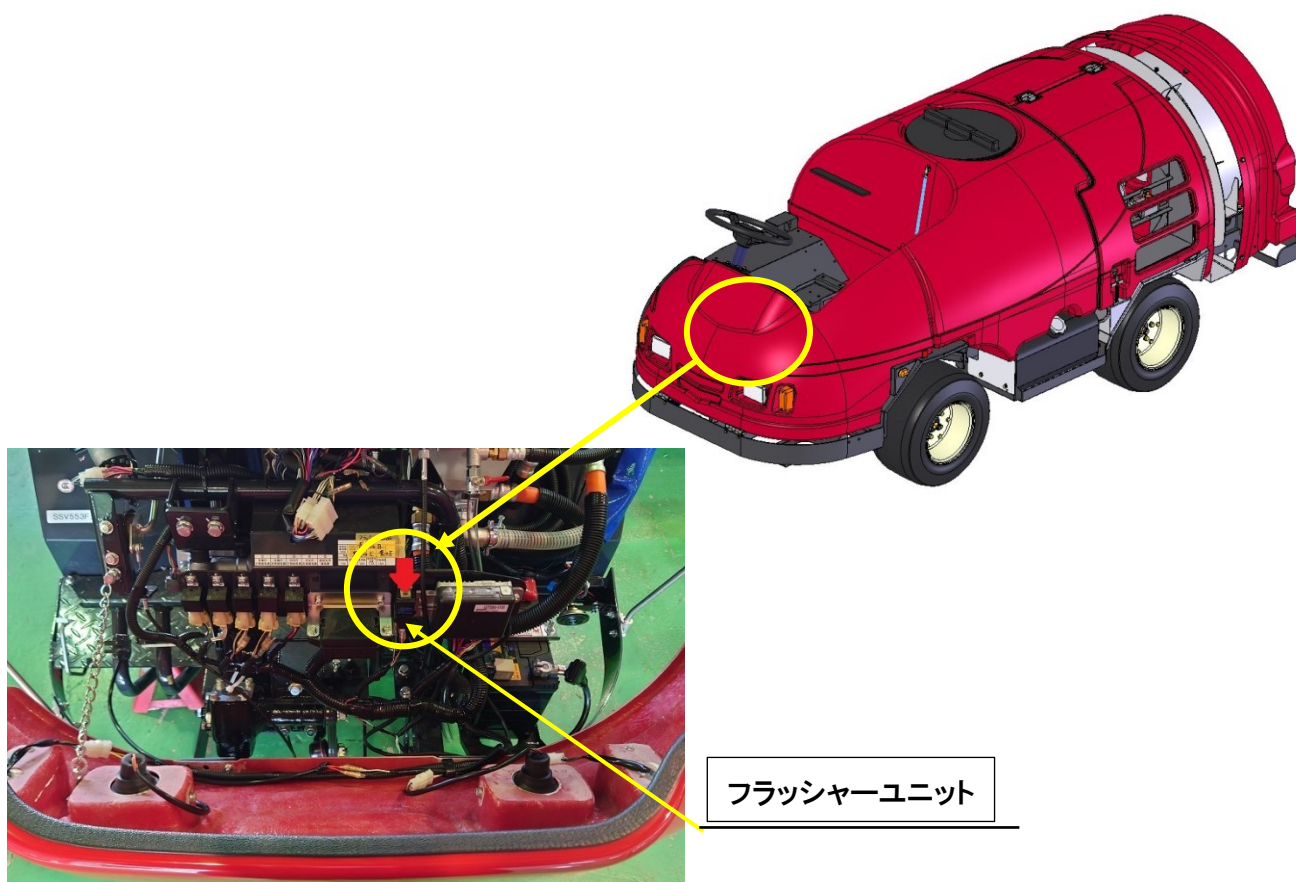
方向指示器のフラッシャーユニットの設計が誤っているため、方向指示器が断線等不具合を起こした場合に運転者にその警告が示されない。そのため、方向指示器の故障に気づかず運転し続けるおそれがある。

全車両、フラッシャーユニットを交換し規定の機能を持つ方向指示器にする。

識別：車体番号打刻の内側にリコールNoシールを貼りつける。
