## 改善箇所説明図

トヨタ86及びスバルBRZ用後付け部品ハイパフォーマンスブレーキキットの構成部品であるフロントブレーキローターにおいて誤った部品を用いて組立てたものがある。  
そのため最悪の場合、異音が発生するおそれがある。

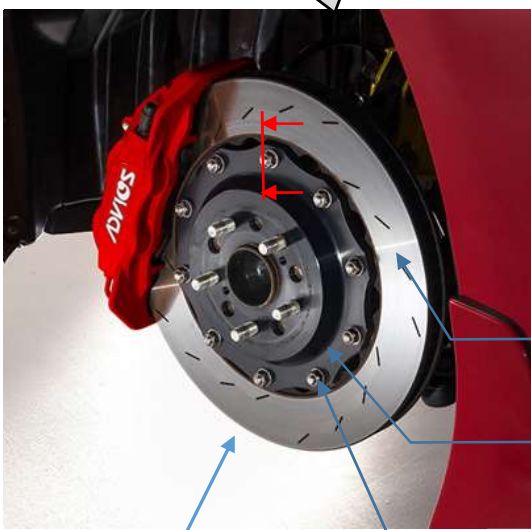
フロントブレーキローター

摺動部

ベルハウジング

不具合発生箇所

全数、正規品に交換する。

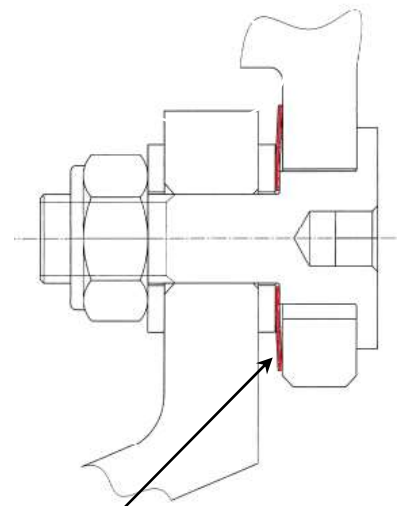
【断面図】

誤品
