改善箇所説明図

48V バッテリー管理システム

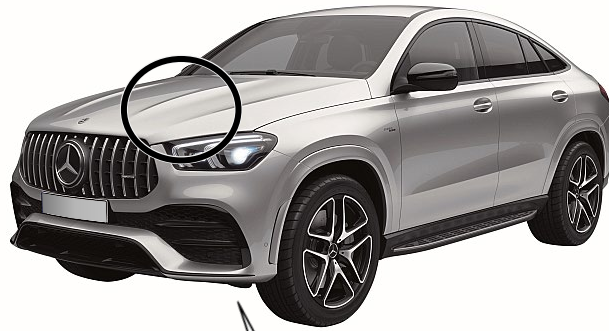
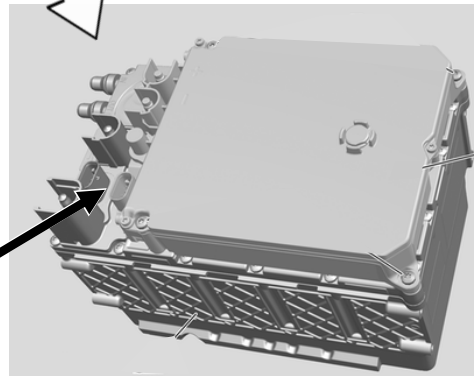
不具合発生箇所

注: はプログラムを書き換える部位を示す

- ① 48V スターターオルタネータを搭載した 48V バッテリー管理システムにおいて、制御プログラムが不適切なため、他のシステムとの同期不良が発生することがある。そのため、エンジンの始動遅れや、エンジン警告灯が表示されず一時的にエンジンが始動しない、又はエンジンが始動してもエンジン警告灯が点灯したままになるおそれがある。
- ② 48V スターターオルタネータを搭載した 48V バッテリー管理システムにおいて、制御プログラムが不適切なため、48V バッテリーの内部スイッチが入らずに電源供給が開始されないことがある。そのため、48V システムが起動せず、エンジン警告灯が点灯してエンジンが始動しなくなるおそれがある。

①②全車両、48V バッテリー管理システムの制御プログラムを対策プログラムに書き換える。

識別 : 車台番号の付近に黄色ペイントを塗布する
