改善箇所説明図

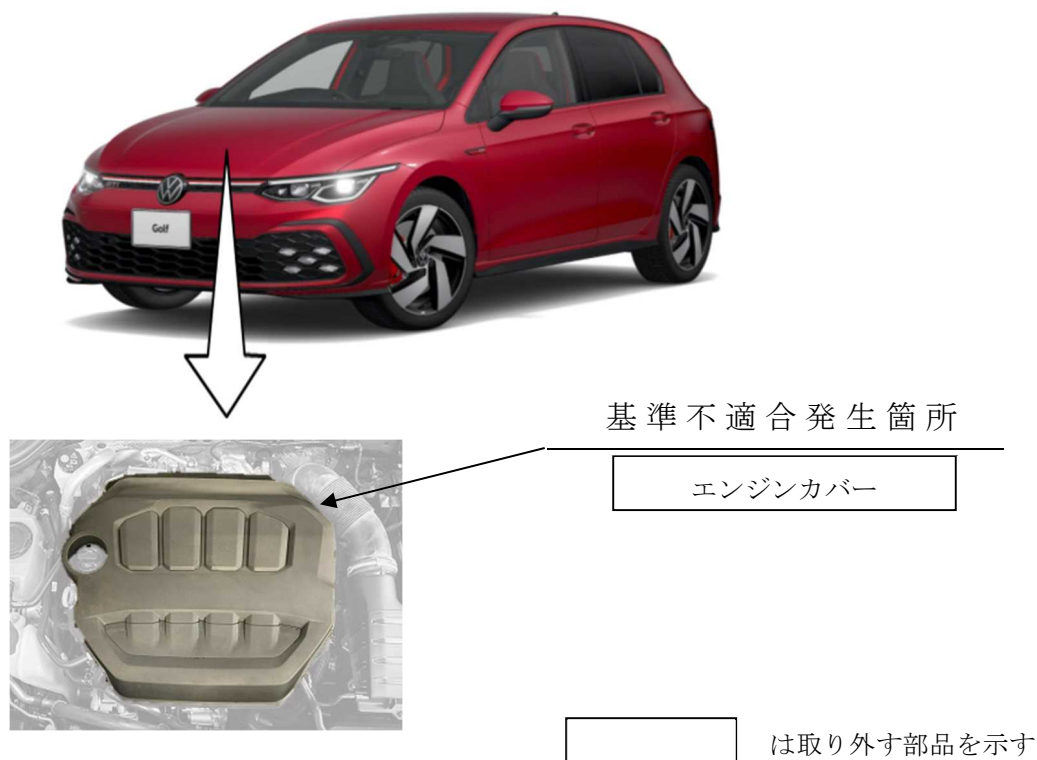
原動機において、上部に取り付けられたカバー（エンジンカバー）取付け箇所の強度が不十分なため、車両の経過年数や使用状況（非常にスポーティな走行や路面の悪いオフロード走行）によって、カバーが外れることがある。そのため、エンジンルーム内でカバーが移動してターボチャージャー等の高温箇所に触れると溶損し、最悪の場合、火災に至るおそれがある。

全車両、エンジンカバーを取り外す。

尚、対策部品の準備が整い次第、新たに届出を行う予定である。

識別：キャンペーンステッカーに「外-3391、日付（西暦・月・日の順）、ワークショップスタンプ」を記入し、スペアタイヤ収納部左側面に貼りつける。
