大阪府豊中市内エレベーター事故調査報告書(概要)

社会資本整備審議会 昇降機等事故調査部会

- 発生日時：令和2年10月26日(月) 14時46分
- 発生場所：大阪府豊中市 市立豊中病院
- 概要：1階からエレベーターに乗り込んだ利用者1名が4階で降りた直後、乗場戸が閉まり切る前にかごが上昇し、6階(最上階)を超えて停止した。(人身被害なし)

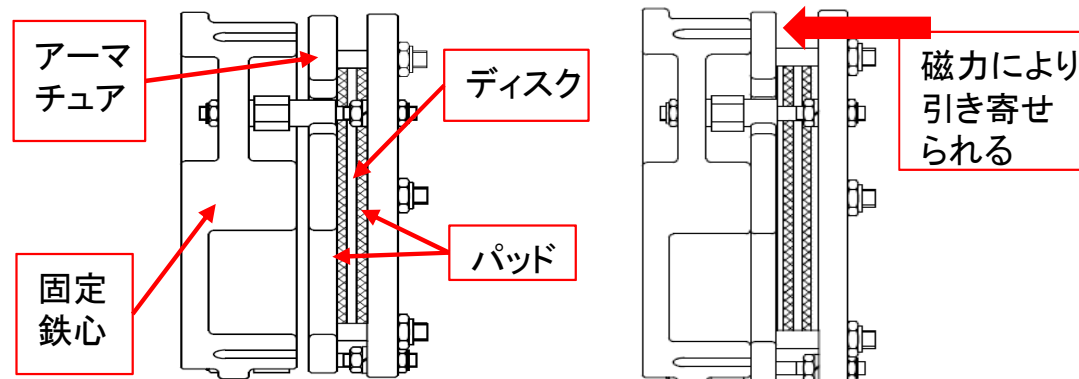
図1. ブレーキ側面図(制動時) 図2. ブレーキ側面図(開放時) 1

- 各階にかごを停止させるためのブレーキは、巻上機に設置されており、電流が流れると固定鉄心が電磁石となりアーマチュアが引かれ、ブレーキが開放される仕組みである(図1、2)。
- 本件事故でかごが上昇し突き上げたのは、事故発生時の状況より、**ブレーキの保持力が小さくなり**、かごの重量と釣合おもりの重量との差による荷重により、**かごを静止保持することができなくなった**ためと認められる。

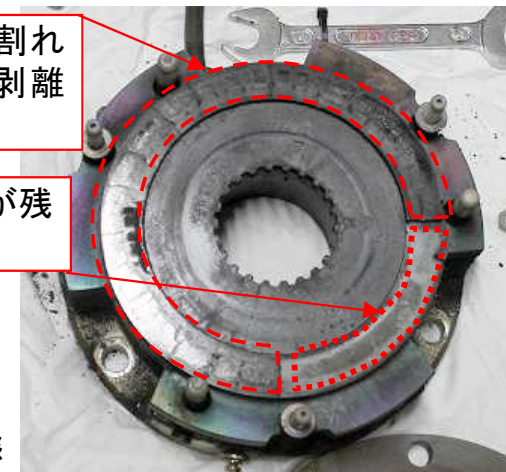
写真1
パッドの残存状態

- 実機検分時に、パッドの破片が床に落ちていたことや残存部分のひび割れ等を確認している。また、ブレーキ分解時には異臭があり、ディスクの防錆油は黄色から黒色になっていた。
- したがって、**ブレーキの保持力が小さくなっていたのは、パッドが破損や脱落していたため**であり、この破損や脱落は、摩擦が続くことで生じていたものと推定される。**パッドの摩擦は、ブレーキが開放されず、パッドがアーマチュアに押しつけられた状態のまま巻上機が駆動していたこと**によるものと推定される。

パッドがひび割れ
ディスクから剥離
していた。

パッドの1/4が残
存せず

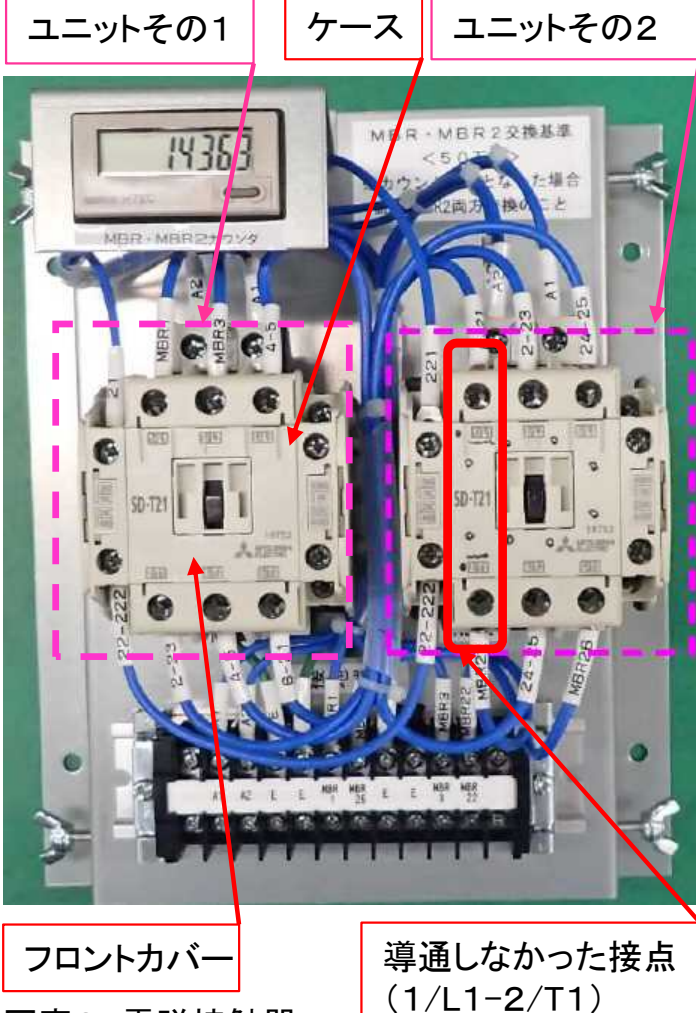
写真2 電磁接触器

- ブレーキは、電磁接触器※を利用して動作させるものであった。
- ※電磁接触器は、制御電流を受けて、物理的な機構(電磁石)により、電流を導通させるスイッチのような電機部品。主に、モーターやブレーキ等の大電流をON/OFFさせる用途で使用する。
- 各ユニット(写真2)それぞれに3つずつ設けられている**主接点が物理的に全て閉じることで、導通**する。
- 電磁接触器が導通するかを、テスターを用いて確認したところ、ユニットの**一部接点(1/L1-2/T1)が導通しなかった**。また、電磁接触器の製造業者において調査を行い、全ての接点について5回ずつ接触抵抗を測定したところ、同じ接点(1/L1-2/T1)の接触抵抗が無限大を示した。さらに、導通不良が起きている接点を短絡させたところ、ブレーキは正常に開放した。
- 一方、かご内の監視カメラ映像より、事故時までの間にかごが昇降しない事象は認められなかった。
- したがって、かご内の操作盤のボタンからの電気信号を受けた電磁接触器において**一部の接点が閉じず、電流が導通しなかったことから、ブレーキに電流が流れずブレーキが開放されなかった**と推定される。

保守点検業者は、事故機について、電磁接触器を交換した。

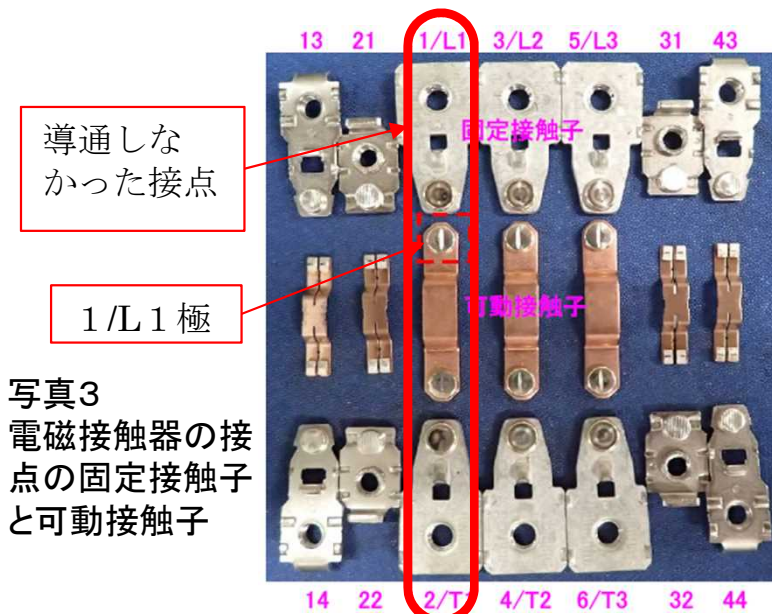
写真3
電磁接触器の接点の固定接触子と可動接触子

- 電磁接触器の製造業者において、電磁接触器を分解して調査を行ったところ、導通不良の接点(可動接触子1/L1極)に白色の異物の付着(写真3)を確認した。その他の異物の付着、腐食や溶着痕跡等は、確認されなかった。
- したがって、接点が閉じなかったのは、**可動接触子に異物が付着していたため**と推定される。

1/L1極

導通しなかった接点

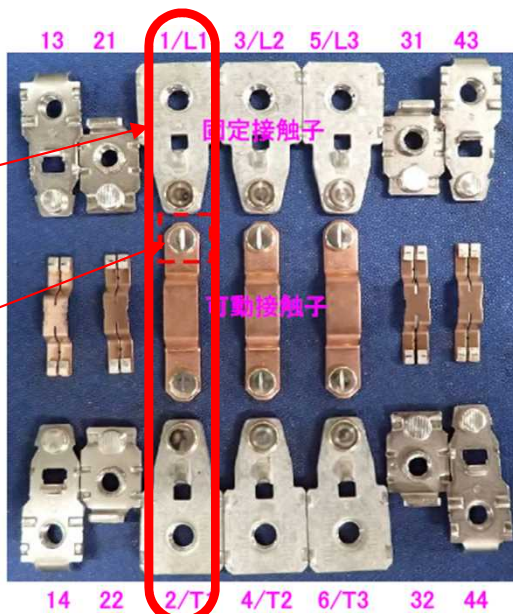
写真4
ケースの傷(一部)

- 異物の成分を分析したところ、ナイロンのものと類似するスペクトルを確認した。製造業者によれば、電磁接触器の構成要素のうち、ケース、フロントカバー等の成分にナイロンが使用されているとのことだった。
- したがって、**異物は、電磁接触器のケースやフロントカバーの成分として使用されているナイロン**だと推定される。電磁接触器の**ケースやフロントカバーに、ドライバー等の工具類が接触したものと考えられる割れ、欠け等の傷**が確認された(写真4)ことから、例えば、保守点検時等において、工具類でケース等に傷を付けてしまい、その削り屑が電磁接触器内に侵入したことが考えられる。

また、事故機について、電磁接触器のカバーを開けないこととする旨を保守点検マニュアルに位置付けた。また、電磁接触器以外の装置等についても、装置等の製品マニュアルと整合のとれた手法により点検を行うこととする旨を保守点検マニュアルに位置付ける予定である。なお、同建築物に設けられている事故機以外の8台のエレベーターについても同様に対応する。
