改善箇所説明図

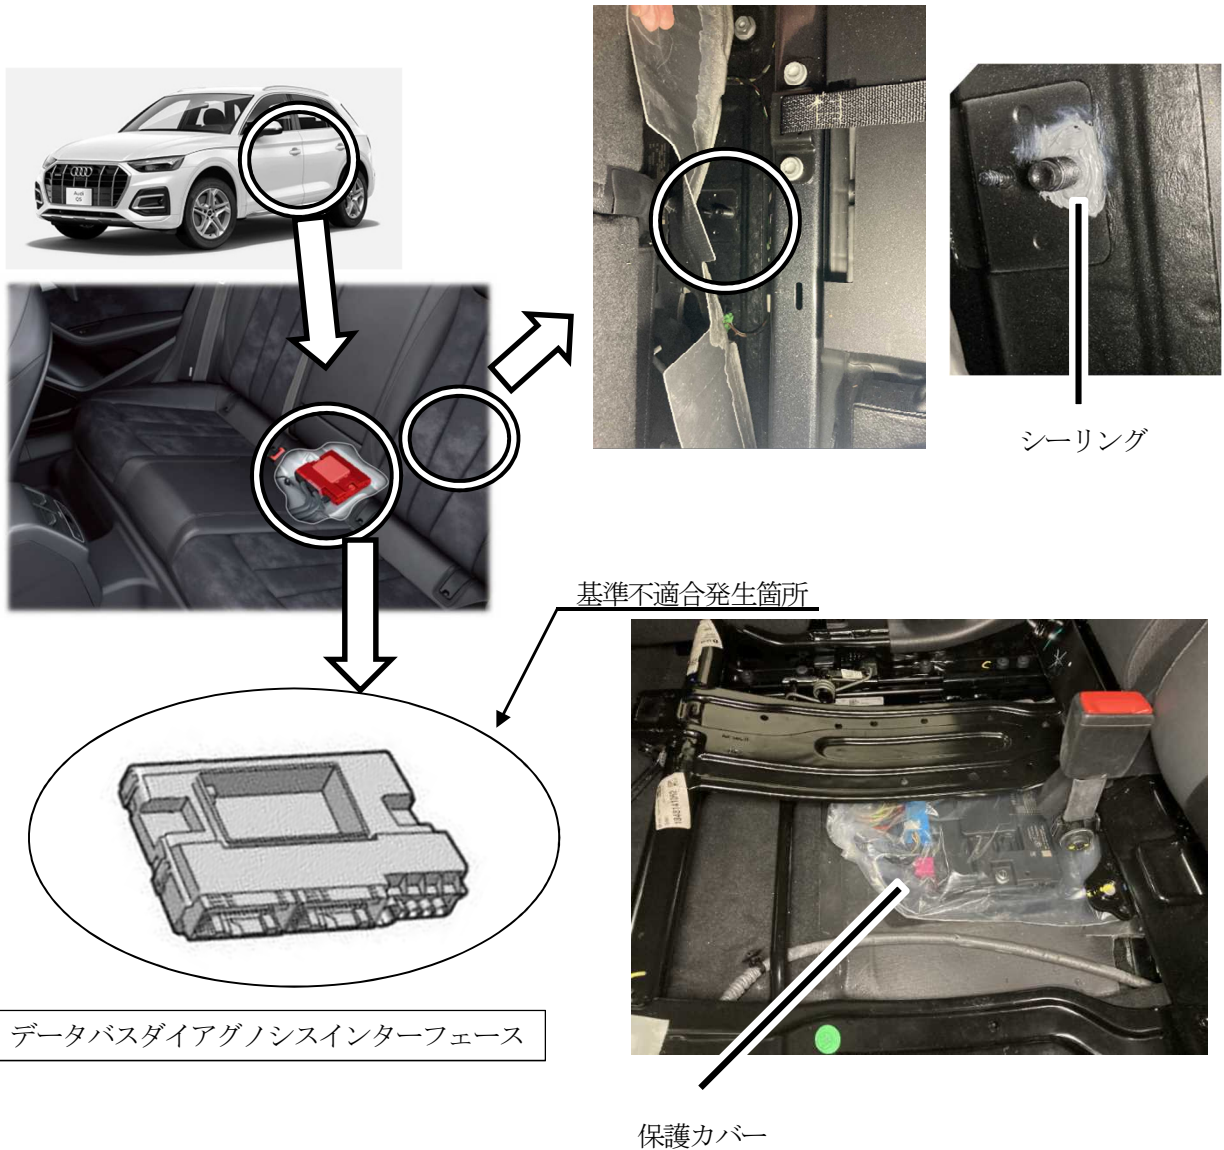
注： は、保護カバーを取り付ける部品を示す。

リヤシートの下に取り付けられているデータバスダイアグノシスインターフェースにおいて、リヤシートにこぼした液体の水分や、車体底部のシーリングが不十分なため、大雨時や深い水たまりを走行した際に浸入した水分により、データバスダイアグノシスインターフェース内で短絡が発生することがある。そのため、警告灯が点灯するとともに、エンジンが出力を抑える緊急走行モードに入ったり、パワーステアリングのアシスト力が減少したりするおそれがある。

全車両、データバスダイアグノシスインターフェースに保護カバーを取り付ける。また、一部車両においては、防水性を高めるためシーリングを塗布する。データバスダイアグノシスインターフェースに短絡が認められた場合は交換する。
