## 改善箇所説明図

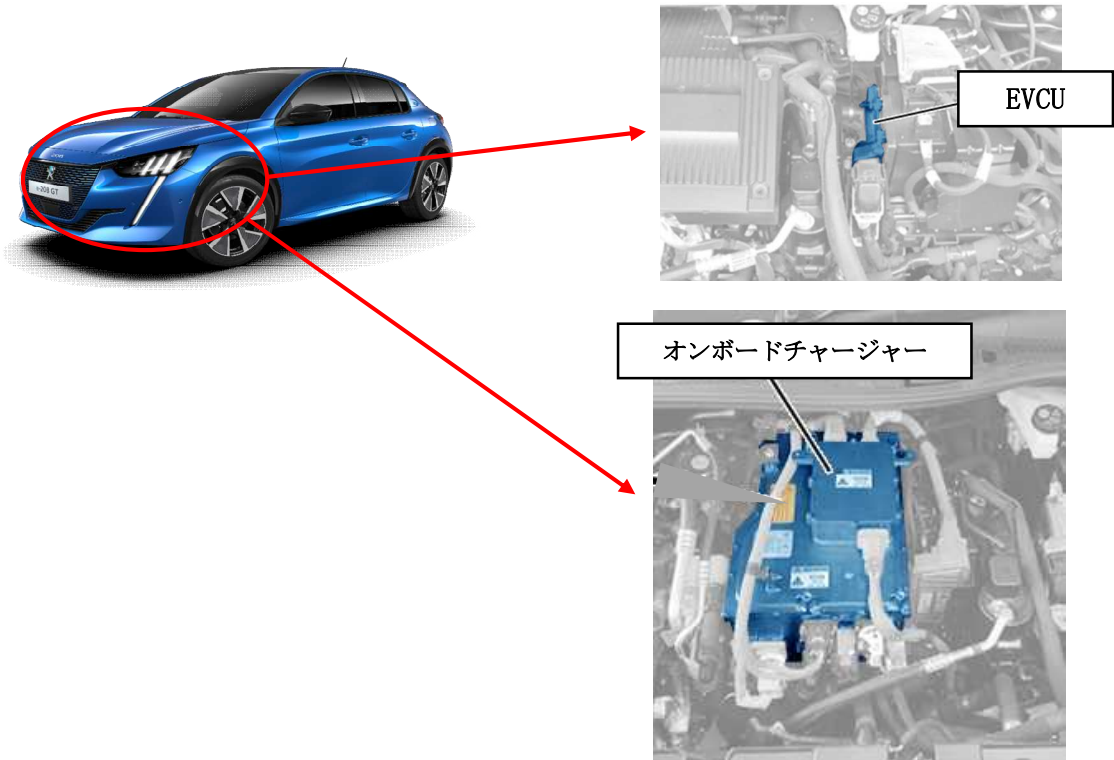
注：  は対策する部品を示す

オンボードチャージャー及び EVCU（電気駆動トレインスーパーバイザー ECU）において、オンボードチャージャーの基板の接続及び EVCU のソフトウェアが不適切なため、オンボードチャージャーに一時的な電圧変動が発生し、EV システムの故障と判断してしまい、警告灯点灯、警告メッセージの表示、及びモーターの作動停止が発生するおそれがある。このため、車両が走行中に停止し、停止後すぐに再始動できなくなるおそれがある。

全車両、EVCU 及び関連するソフトウェア（バッテリーEV システム）を対策プログラムに更新する。また、オンボードチャージャーのシリアル番号を確認し、該当する場合はオンボードチャージャーを対策品に交換する。

車台番号打刻の上段左側に黄色のペイントを塗る。
