# 改善箇所説明図

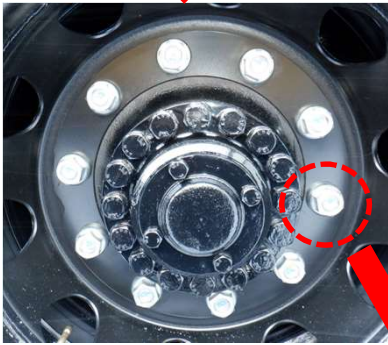
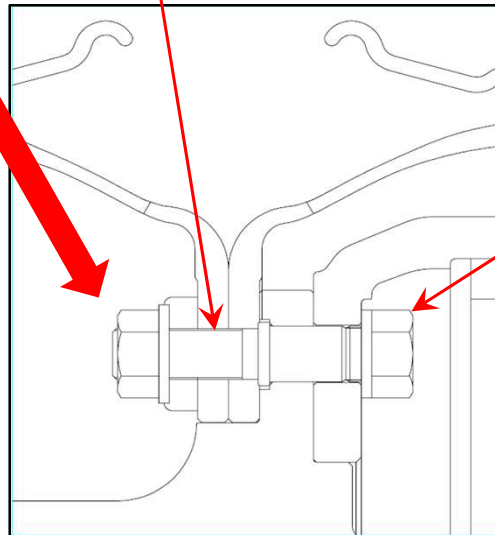
ホイール取付部断面図

ハブボルト 対策品に交換。  
基準不適合発生箇所

ロータリ除雪車の走行装置において、ホイール取付用ハブボルトの強度が不適切なため、ハブボルトが折損するものがある。そのためブレーキドラム内にハブボルトとハブナットが脱落し、そのまま使用を続けると、ブレーキドラムとブレーキシューの間にハブボルトとハブナットが噛み込み、最悪の場合、タイヤの回転が停止して走行出来なくなり、他の交通を妨げるおそれがある。

ハブナット  
新品に交換。

全車両、ハブボルトの全数を対策品に交換する。またハブナットの全数を新品に交換する。
