改善箇所説明図

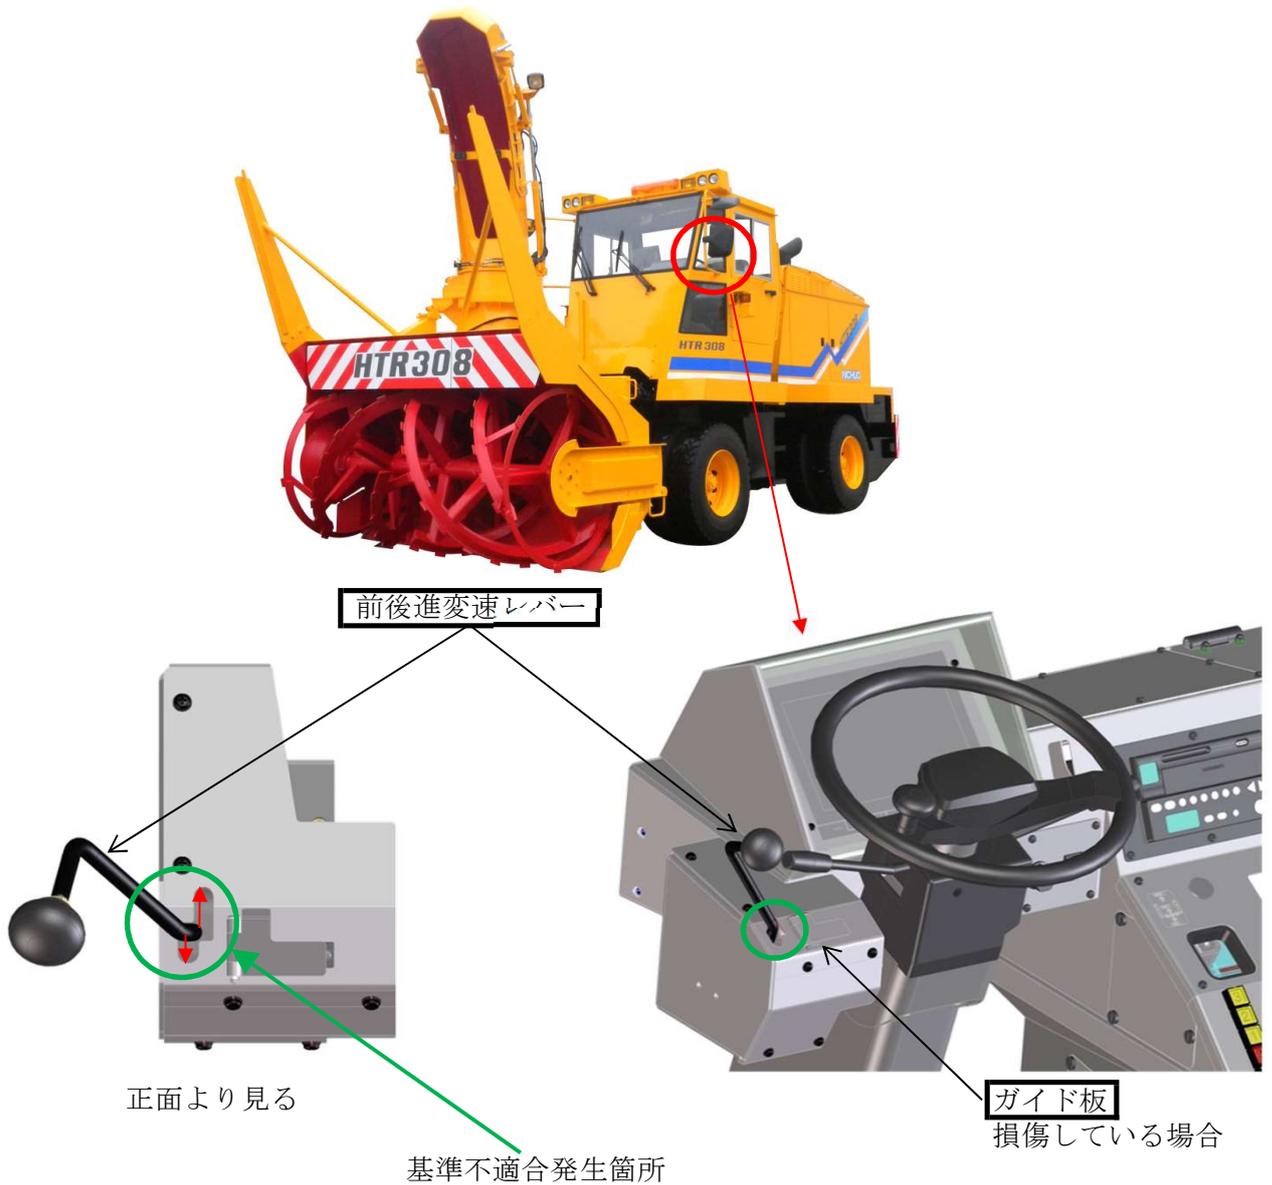
基準不適合発生箇所

ロータリ除雪車の操縦装置において、前後進変速レバーの強度が不適切なため、そのまま使用を続けると、接触部が摩耗し、最悪の場合、前後進変速レバーが折損し、前後進操作が出来なくなるおそれがある。

改善措置の内容

全車両、前後進変速レバーを対策品に交換する。
なお、ガイド板を点検し、損傷している場合は新品に交換する。

識別： 改善実施済車は、レバーガイド板に白ペイントを塗布する。
