改善箇所説明図

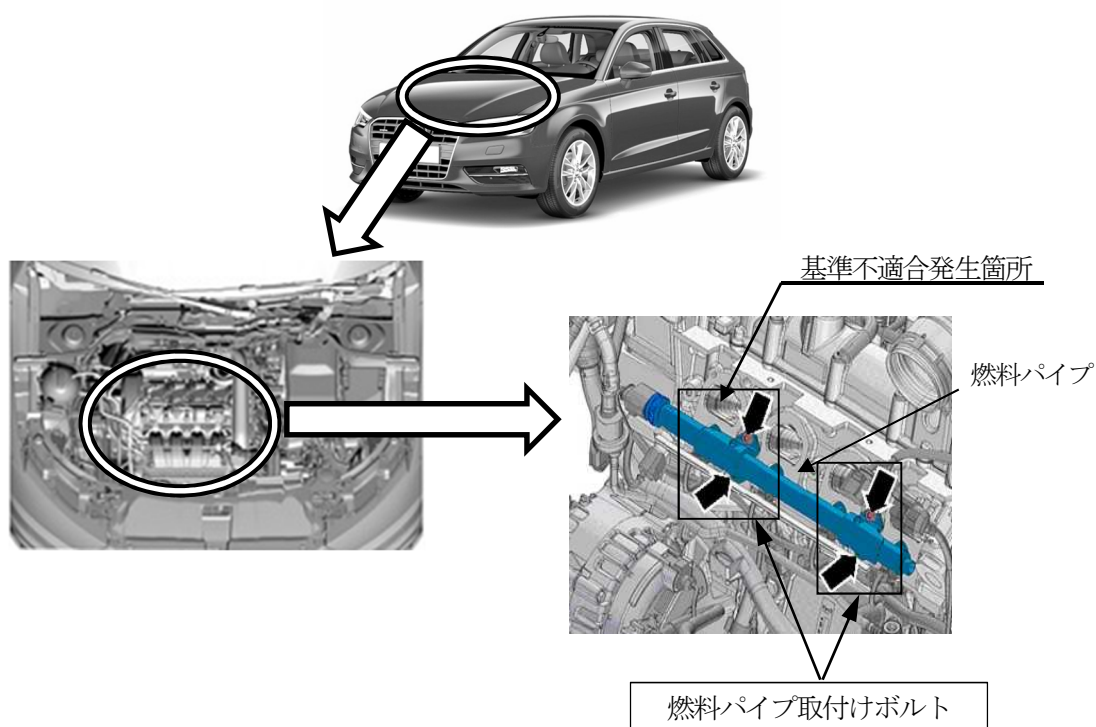
注： は、交換する部品を示す。

原動機に装着されている燃料パイプの取付けボルトにおいて、締め付けトルク的设计値が不適切なため、走行振動等により当該ボルトが緩むものがある。そのため、燃料漏れにより、ガソリン臭の発生とともに、エンジン制御システム故障の警告灯が点灯し、最悪の場合、走行不能になるおそれがある。

全車両、燃料パイプ取付けボルトを新品へ交換し、規定トルクで締め付ける。
