改善箇所説明図

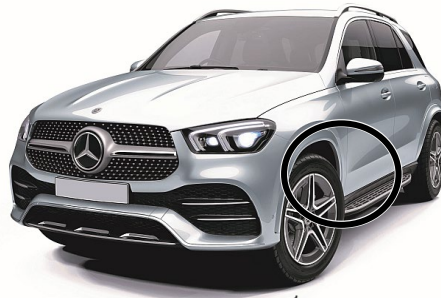
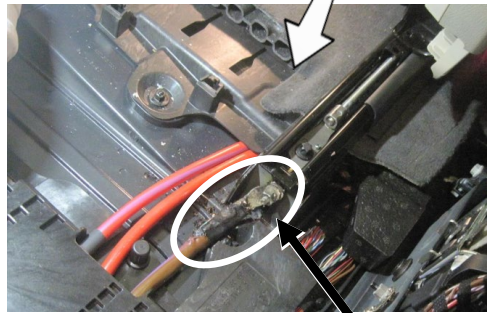
不具合発生箇所

固定ボルト

注: は、締付けトルクを点検する部位を示す。

助手席の下にある 48V のアース配線において、製造時の組み付けが不適切なため、端子の固定ボルトが適切な締付けトルクで取付けられていないものがある。そのため、走行中の振動等により導通不良が発生し、警告灯が点灯すると共に増加した電気接触抵抗により発熱して、最悪の場合、火災に至るおそれがある。

全車両、端子の固定ボルトの締付けトルクを点検する。緩みや溶損がある場合は、損傷部位を新品に交換して適切な締付けトルクで固定する。

識別 : 車台番号の付近に黄色の識別ペイントを塗布する
