# 改善箇所説明図

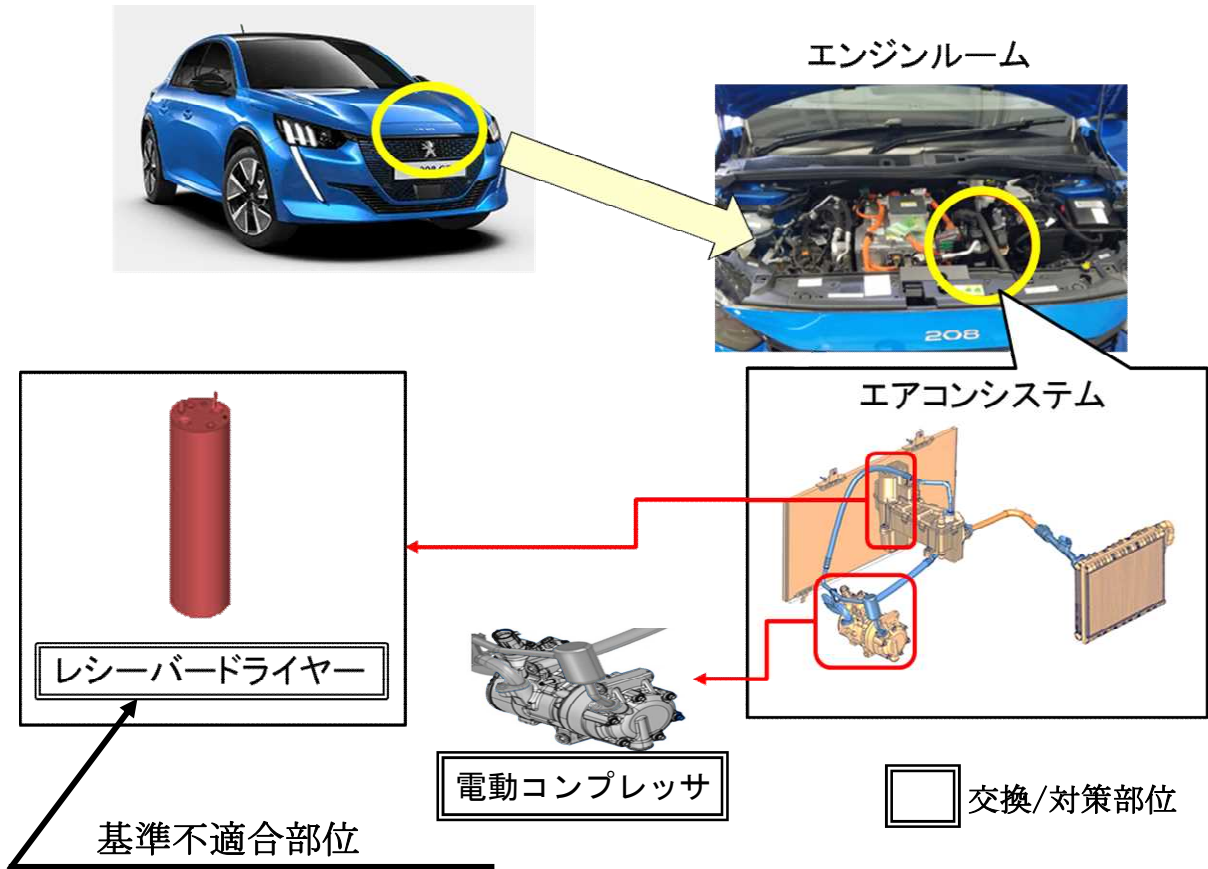
エアコンのレシーバードライヤーにおいて、設計評価が不十分なため、吸水容量が不足しているものがある。そのため、使用過程において、電動コンプレッサのモーターコイルに腐食が発生することにより、絶縁抵抗が低下し、最悪の場合、セーフモードにより警告メッセージが表示されると共に駆動電源が遮断され、走行不能となるおそれがある。

全車両、レシーバードライヤーを対策品に交換すると共に、電動コンプレッサを新品に交換する。

識別：車台番号打刻の上段右側に青色のペイントを塗る。
