改善箇所説明図

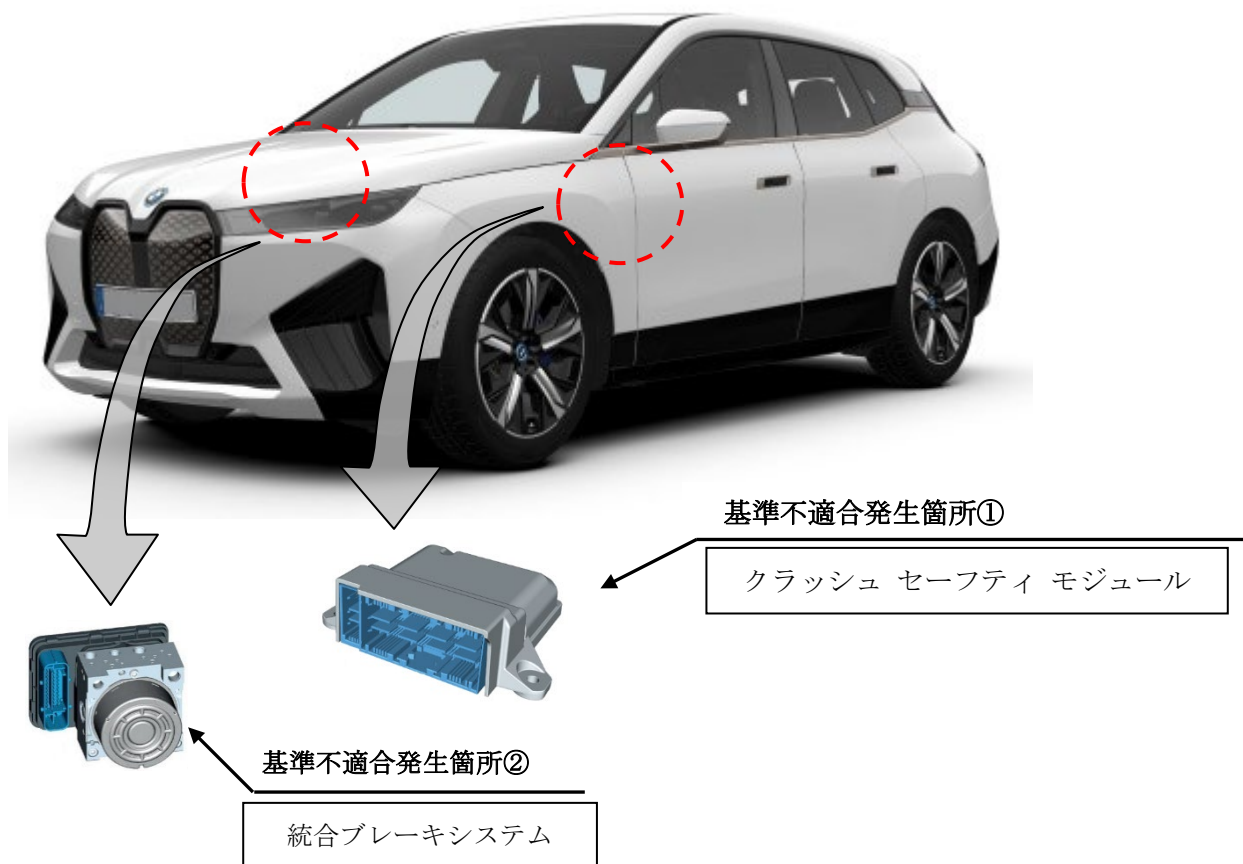
注) は、改善プログラムに書き換える部品を示す。

- ① クラッシュ セーフティ モジュール(ACSM6)のプログラムが不適切なため、レストレイント システム、歩行者保護または高電圧バッテリーユニットのシャットダウン機能に不具合が発生した場合に、チェックコントロールメッセージまたはエアバッグ警告灯が点灯しない可能性がある。そのため、運転者がシステムの異常を認識できないおそれがある。
- ② 統合ブレーキシシステム (DCS/VIP) のプログラムが不適切なため、特定エリアの交差点においてシステムがクラッシュする。そのため、速度が低下したり、パワステ機能が停止したり、エアバッグ等の様々な警告灯が点灯したりするおそれがある。

- ①クラッシュ セーフティ モジュール (ACSM6)のプログラムを対策プログラムに書き換える。
- ②統合ブレーキシシステム (DSC/VIP) のプログラムを対策プログラムに書き換える。

なお、改善のためのプログラムの書き換えは、下記のいずれかで行う：

- 販売店に入庫して診断機により実施する。
- 対象車両へ遠隔配信にて配信し、使用者自身でインストールしてもらう。

識別：作業完了車は、液晶モニターの設定画面で表示させることが出来るプログラムのバージョンが、07/2022.33 以上であることにより識別する。
