改善箇所説明図

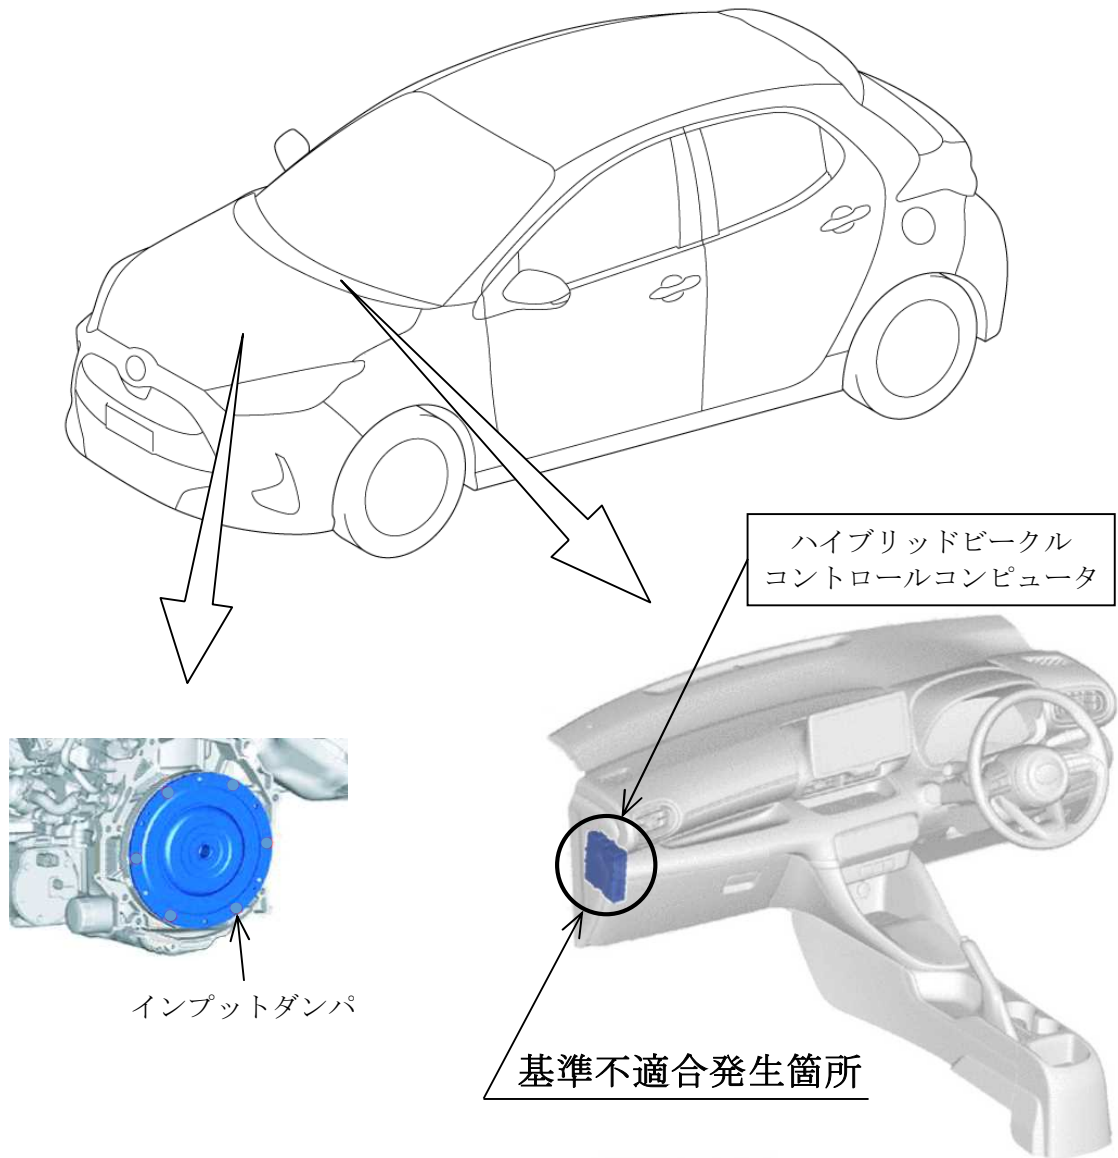
注：□ は修正部品を示す。

ハイブリッドシステムにおいて、制御プログラムが不適切なため、急加速等でトランスアクスルのインプットダンパに一時的な滑りが生じて警告灯が点灯した際、フェールセーフモードに移行できない。そのため、ハイブリッドシステムが停止するおそれがある。

全車両、ハイブリッドビークルコントロールコンピュータのプログラムを対策仕様に修正する。

識別：改善済車両には、車台番号打刻位置の右側に黄色ペイントを塗布する。
