# 改善箇所説明図

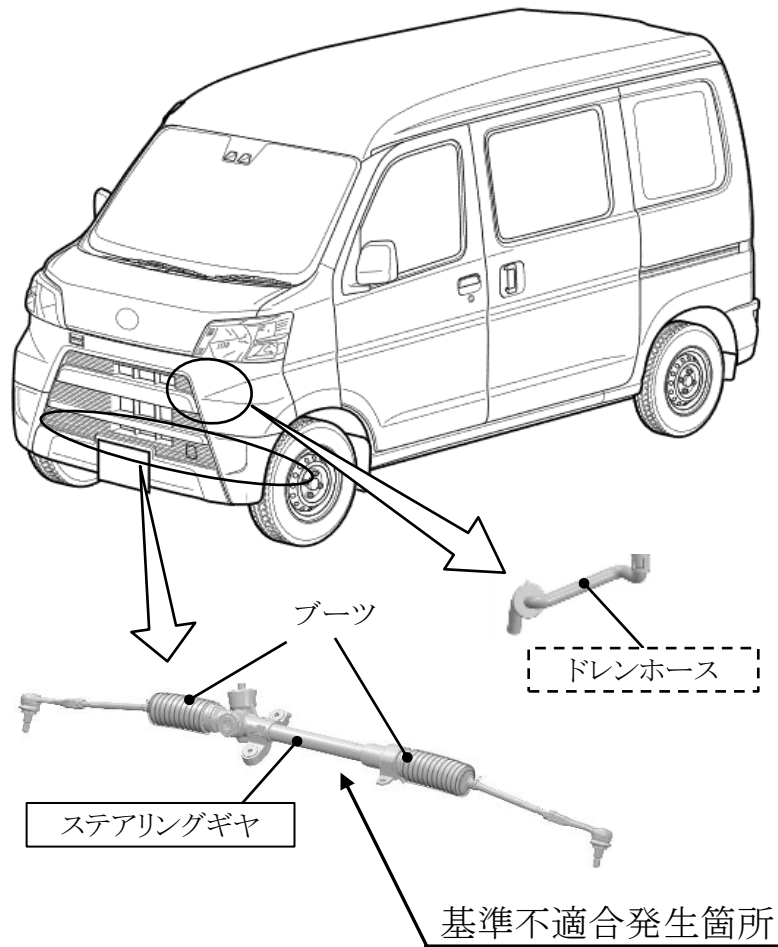
注:          は追加する部品を示す。  
         は点検または交換する部品を示す。

ステアリングギヤにおいて、ブーツ取付け部のシールが不適切かつエアコンドレンホースが直上にあるため、エアコン凝縮水が当該取付け部に滴下しギヤ内部に浸入するものがある。そのため、そのままの状態で使用を続けると、ギヤ内部に錆が生じて異音が発生し、最悪の場合、ベアリングが破損し操舵ができなくなるおそれがある。

全車両、エアコンドレンホースに延長用ホースを追加するとともにステアリングギヤのブーツ内を点検し、水の浸入が認められたものはステアリングギヤを新品と交換する。水の浸入が認められないものはブーツを適正に取付ける。
