改善箇所説明図

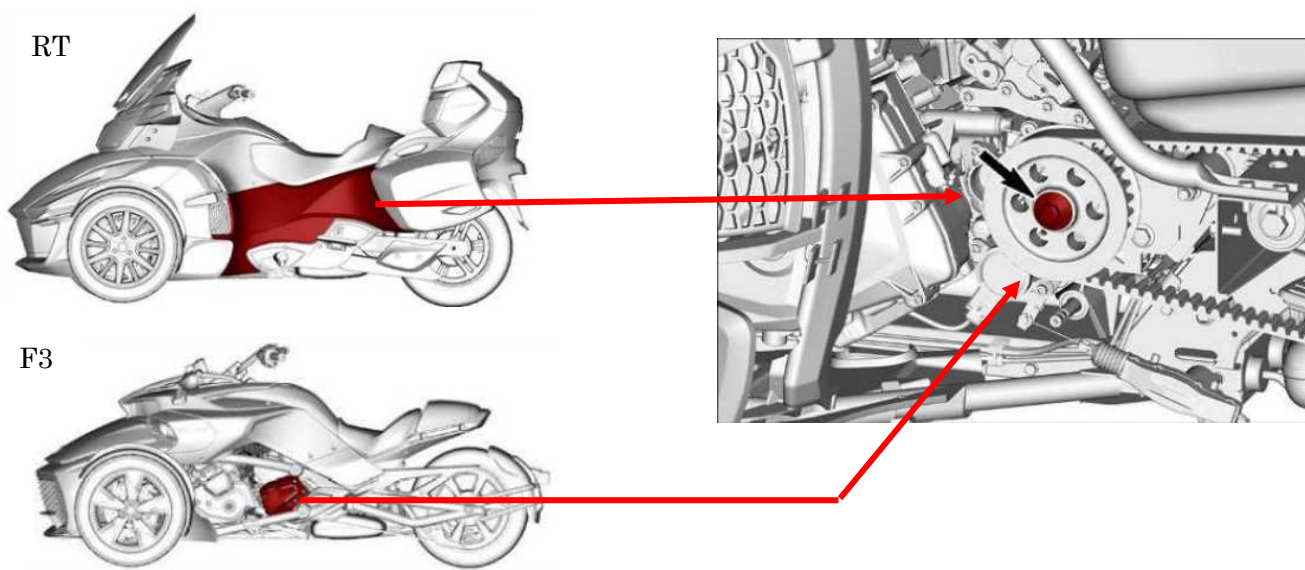
不具合発生箇所

フロントスプロケットの製造工程に不備があり、スプロケットと出力軸の当たり面が小さくなっているものがある。そのため、早期に摩耗し、そのまま使用を続けると、車両の動力を伝達できなくなり、走行不能となるおそれがある。

フロントスプロケットとスプロケットスクリューを改善品に交換し、ワッシャーを追加する。
