改善箇所説明図

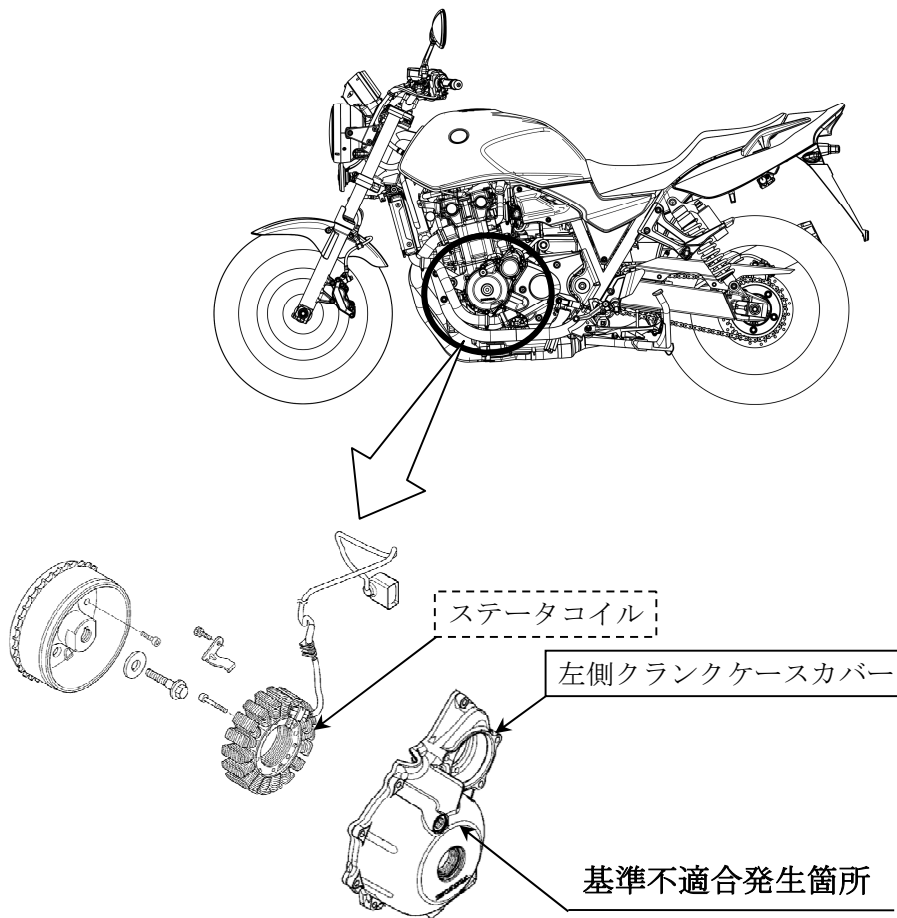
発電機において、ステータコイルが組付けられている左側クランクケースカバー内側のリブ部高さ設定が不適切なため、当該コイル線がリブ部と干渉すると損傷して短絡することがある。そのため、バッテリーが充電不足となり、そのまま使用を続けると、走行中にエンジンが停止して再始動できなくなるおそれがある。

全車両、左側クランクケースカバーを対策品に交換するとともに、ステータコイルを新品に交換する。なお、一部の車両においては、当該リブ部を修正する。

識別：車台番号打刻部付近に白色の識別ラベルを貼付する。
