# 改善箇所説明図

対象車両外観

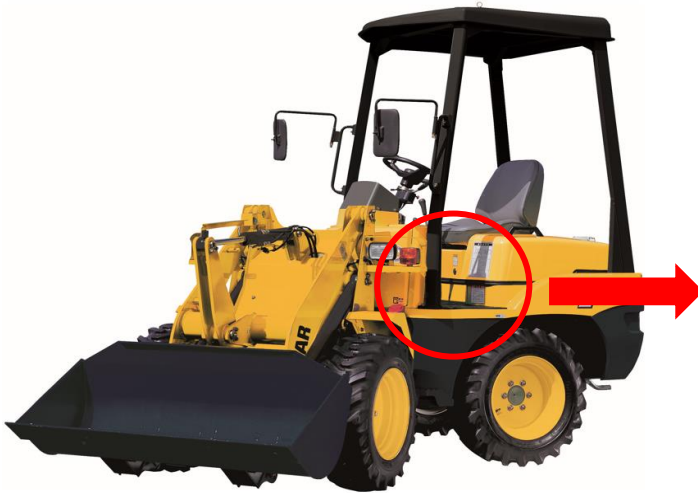
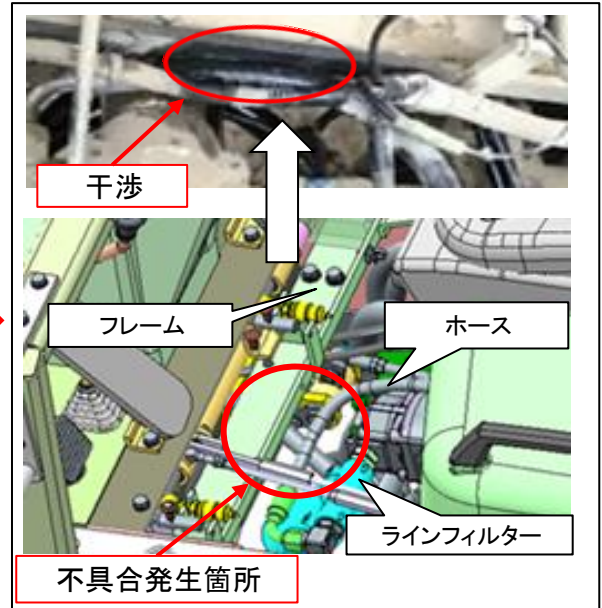
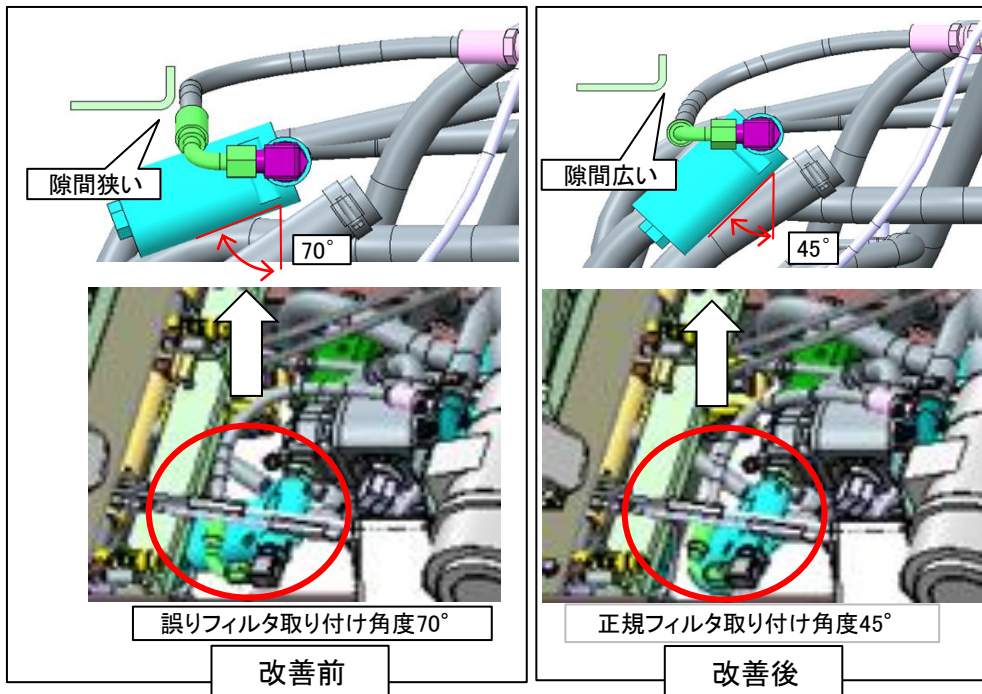
ショベルローダーに使用している油圧式無段変速機の油圧ホースにおいて、フレームとの隙間が確保されていないため、振動によりフレームに干渉する。そのまま使用を続けると干渉している部分から破損し、作動油が漏れ、最悪の場合は走行不能となるおそれがある。

全車両、ホースとフレームの隙間を確認し、隙間が小さい場合は取付を修正する。なおホースに干渉した痕跡が有る場合はホースを交換する。

フロントフレーム左側支柱部にステッカーNo. 5233を貼り付ける。
