改善箇所説明図

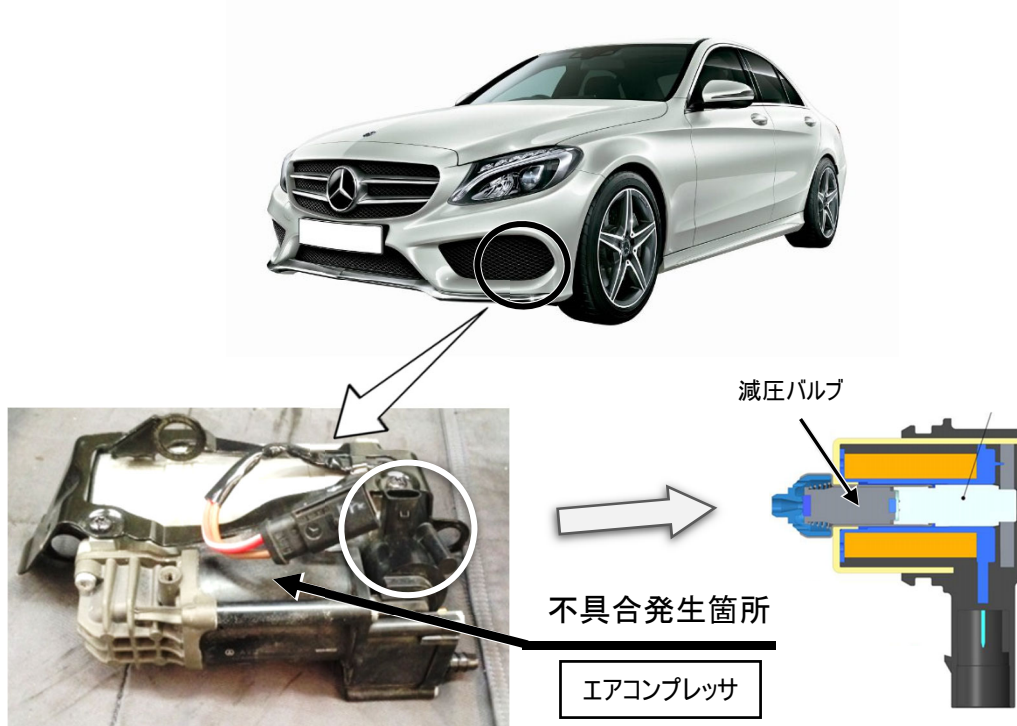
注: は、交換する部位を示す。

エアサスペンションのエアコンプレッサにおいて、減圧バルブの材質が不適切なため、錆が発生して作動不良を起こすことがある。そのため警告灯点灯と共に車高調整ができず、最悪の場合、走行中に車高が低下するおそれがある。

全車両、エアコンプレッサを対策品に交換する。

識別：車台番号の付近に黄色の識別ペイントを塗布する
