改善箇所説明図

BMW K1600GT

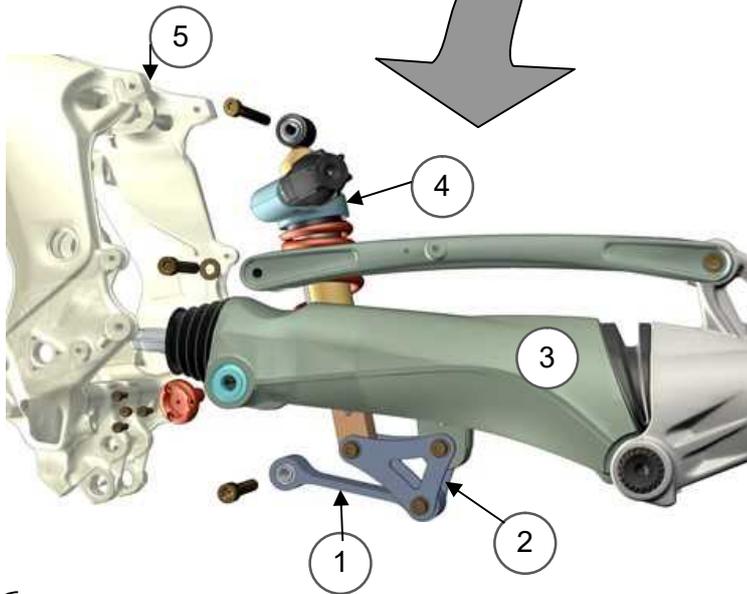
① ピポッドストラット

② ターンプレート

③ スイングアーム

④ リアサスペンション

⑤ メインフレーム

注：①は交換を施す部位を示す

リアサスペンション下部とフレーム間を連結しているピポッドストラットにおいて、製造工程が不適切なため、硬度が不足しているものがある。そのため、当該部品が破損し、車両後部の車高が低下し、最悪の場合、リアタイヤとホイールカバーが接触することで大きな減速が発生し、走行安定性を損なうおそれがある。

全車両、ピポッドストラットを良品に交換する。

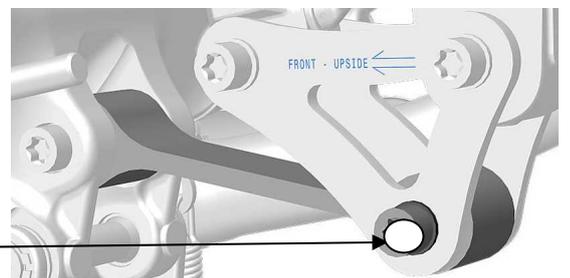
ピポッドストラット後部固定部に白ペイントマークを付ける。
