改善箇所説明図

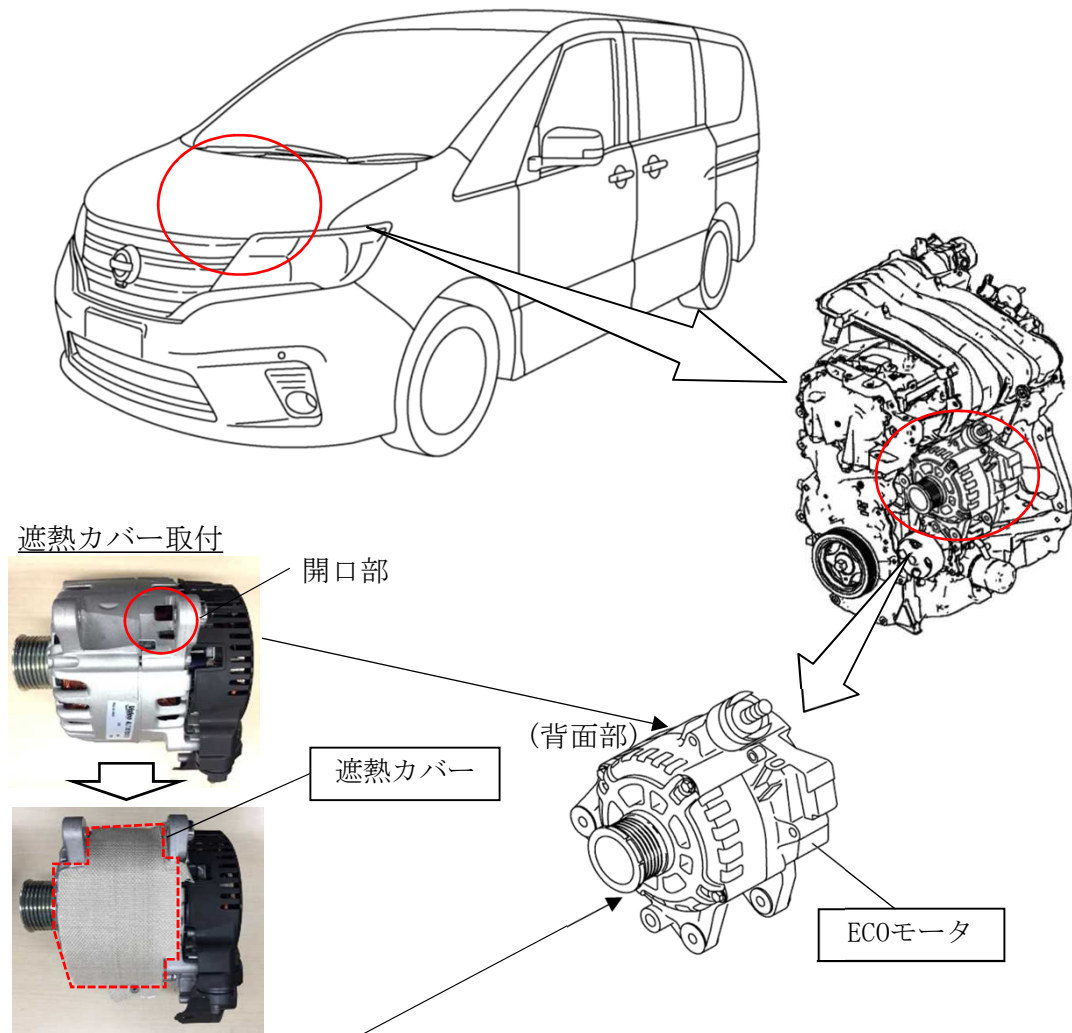
基準不適合発生箇所

アイドリングストップ付車のECOモーターにおいて、内部ベアリングのシール仕様が不適切なため、シール性能が不足し異物が侵入するとベアリングが破損し異音が発生することがある。そのまま継続して使用した場合、ECOモーターが故障しエンジンが停止するおそれがある。万が一、周辺部品に整備時等でこぼれたエンジンオイル等の可燃物がある場合、ECOモーター故障に伴う熱風と火花が開口部から吐出し周辺部品が焼損することがあり、最悪の場合、火災にいたるおそれがある。

全車両、ECOモーターを対策品に交換する。
なお、対策品の準備ができるまでの間、遮熱カバーを取り付け、部品準備ができれば改めて案内し対策品に交換する。

識別：白色のシールをモデルナンバープレートの右横に貼り付ける。
