改善箇所説明図

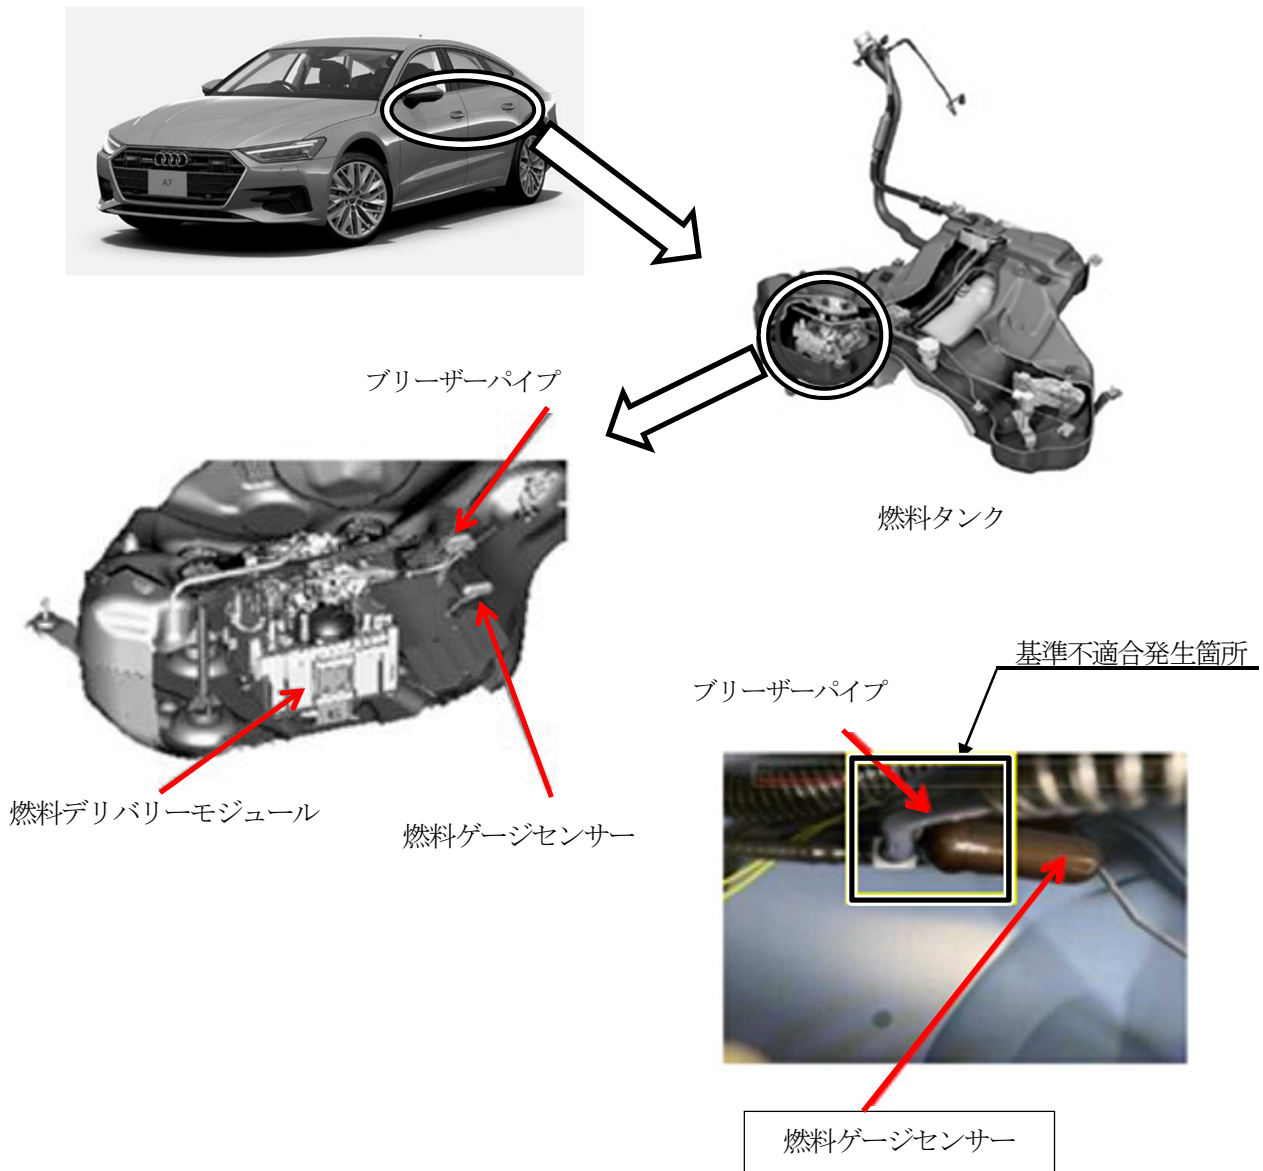
注： は、交換する部品を示す。

燃料デリバリーモジュールにおいて、燃料ゲージセンサーとブリーザーパイプとの間隔が不適切なため、燃料ゲージセンサーが当該パイプに引っかかることがある。そのため、実際の燃料量と燃料計の指示値が一致せず、燃料が多く表示され、そのままの状態で行走を続けると、燃料切れにより走行不能となるおそれがある。

全車両、燃料ゲージセンサーを対策品と交換する。

識別：「20DN」と記入したキャンペーンステッカーを車両に貼付する。
