改善箇所説明図

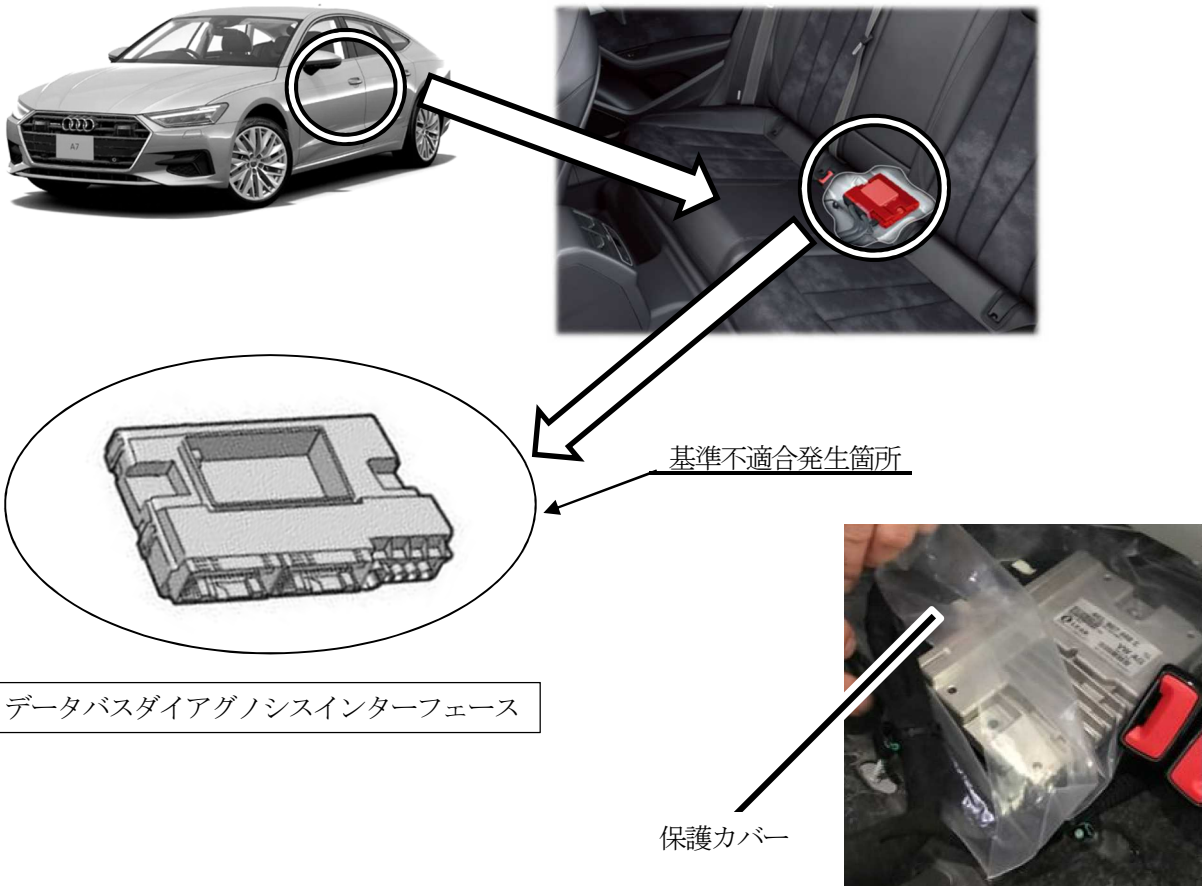
注： は、保護カバーを取り付ける部品を示す。

リヤシートの下に取り付けられているデータベースダイアグノシスインターフェースにおいて、リヤシートにこぼした液体の水分により、データベースダイアグノシスインターフェース内で短絡が発生することがある。そのため、警告灯が点灯するとともに、エンジンが出力を抑える緊急走行モードに入ったり、パワーステアリングのアシスト力が減少したりするおそれがある。

全車両、データベースダイアグノシスインターフェースに保護カバーを取り付ける。データベースダイアグノシスインターフェースに短絡が認められた場合は交換する。
