改善箇所説明図

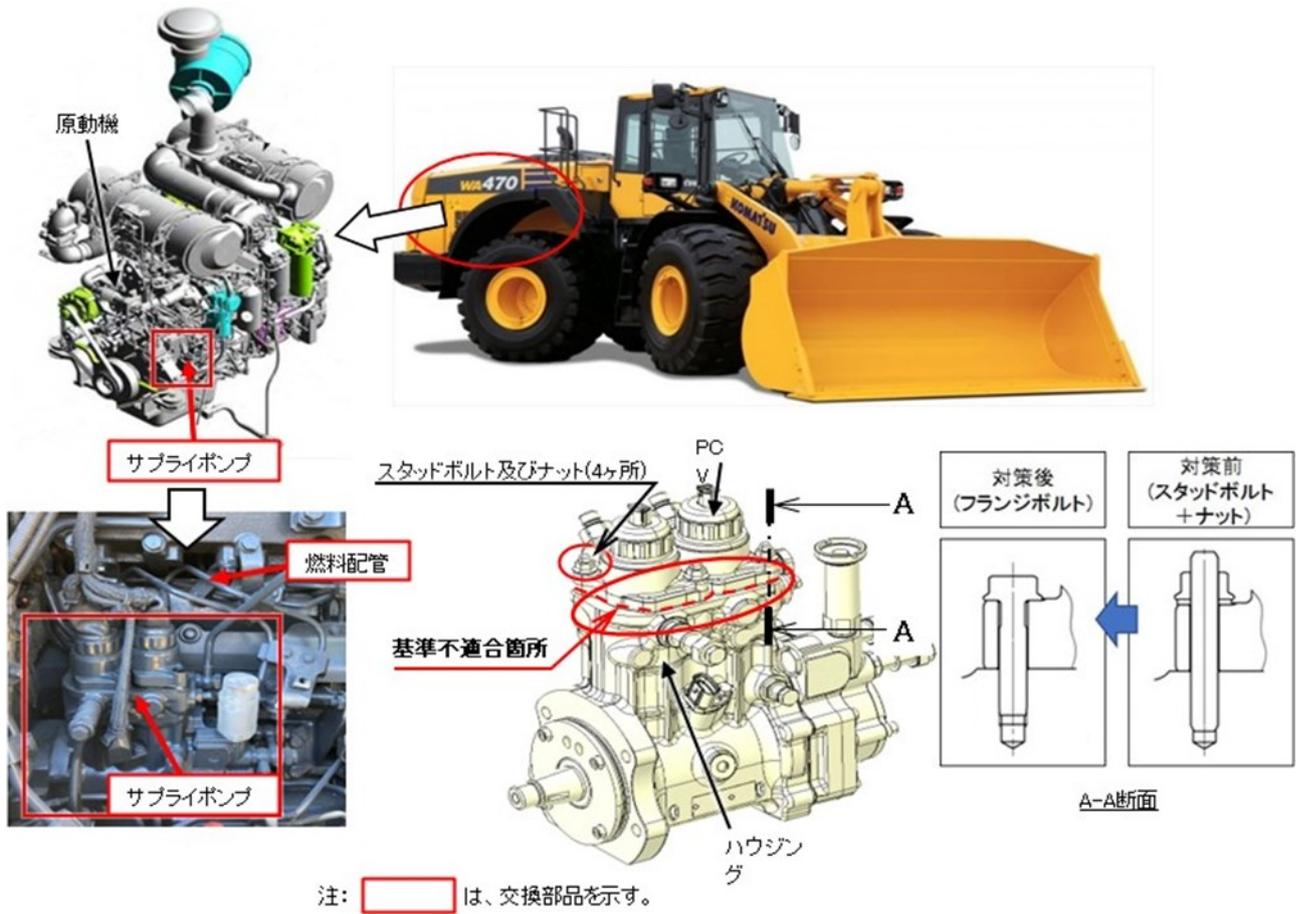
ショベル・ローダの燃料噴射装置において、圧力制御バルブ(PCV)をサプライポンプに固定するボルトの軸力が不足しているものがある。そのため燃料配管から伝わる振動や燃料の圧送圧など、サプライポンプに加わる作用力によってボルトが緩み、最悪の場合、ボルトが折損してサプライポンプから燃料が漏れるおそれがある。

改善措置の内容: 全車両、サプライポンプを対策品に、燃料配管を新品に交換する。

識別: PCV を固定するボルトの形状で識別する。
