## 改善箇所説明図

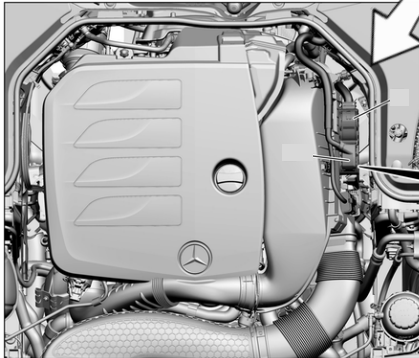
エンジンコントロールユニット

不具合発生箇所

エンジンコントロールユニットにおいて、制御プログラムが不適切なため、アイドル時に負荷による回転変動が発生した際にシステムが失火と誤検知し、シリンダの燃焼を休止させてエンジン警告灯(MIL)を点灯させ、排出ガスが基準値を超えるおそれがある。また、最悪の場合、アイドル中にエンストするおそれがある。

全車両、エンジンコントロールユニットの制御プログラムを対策プログラムに書き換える。
