改善箇所説明図

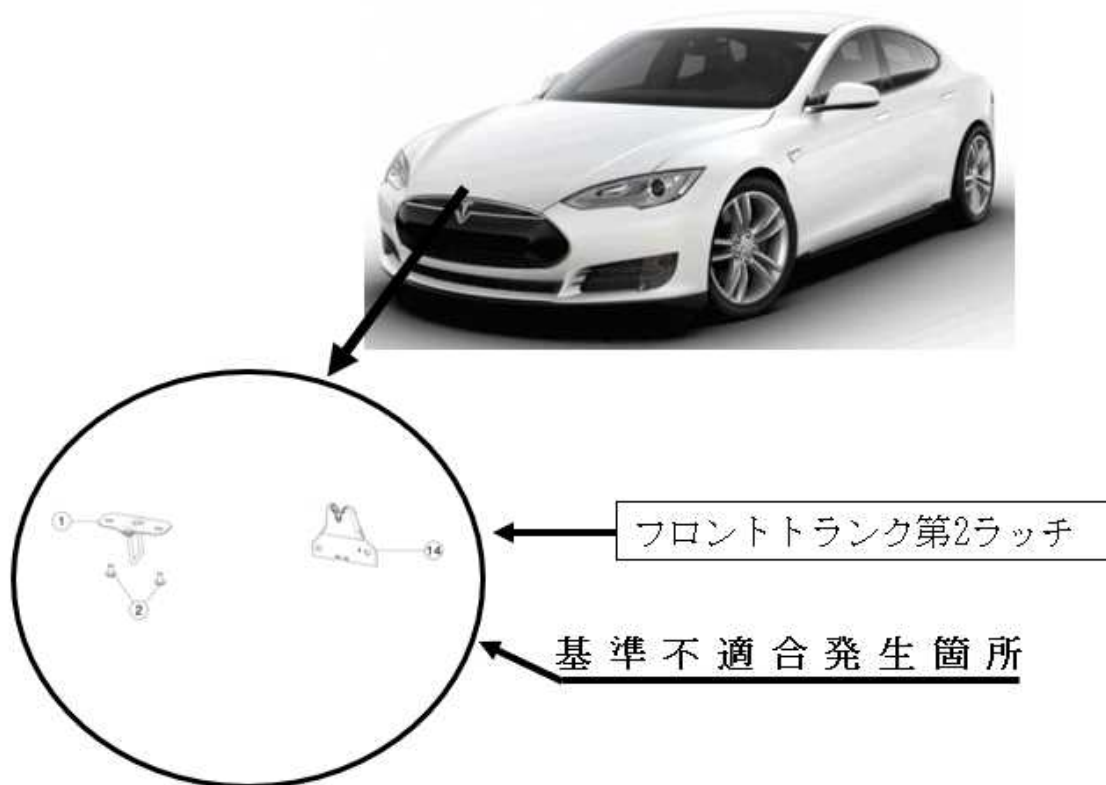
注：□ は、改善箇所を示す。

フロントトランクにおいて、第二ラッチの取付部の設計が不適切なため、仕様にあった嵌合がされていないものがある。そのため、運転者が意図せず第一ラッチを開放した場合、第二ラッチが機能しないことにより、フロントのトランクフードが開放し、ドライバーの視界を妨げるおそれがある。

全車両、該当する部品の取付検査を行い、適切な取付状況に修正をする。
