改善箇所説明図 ①

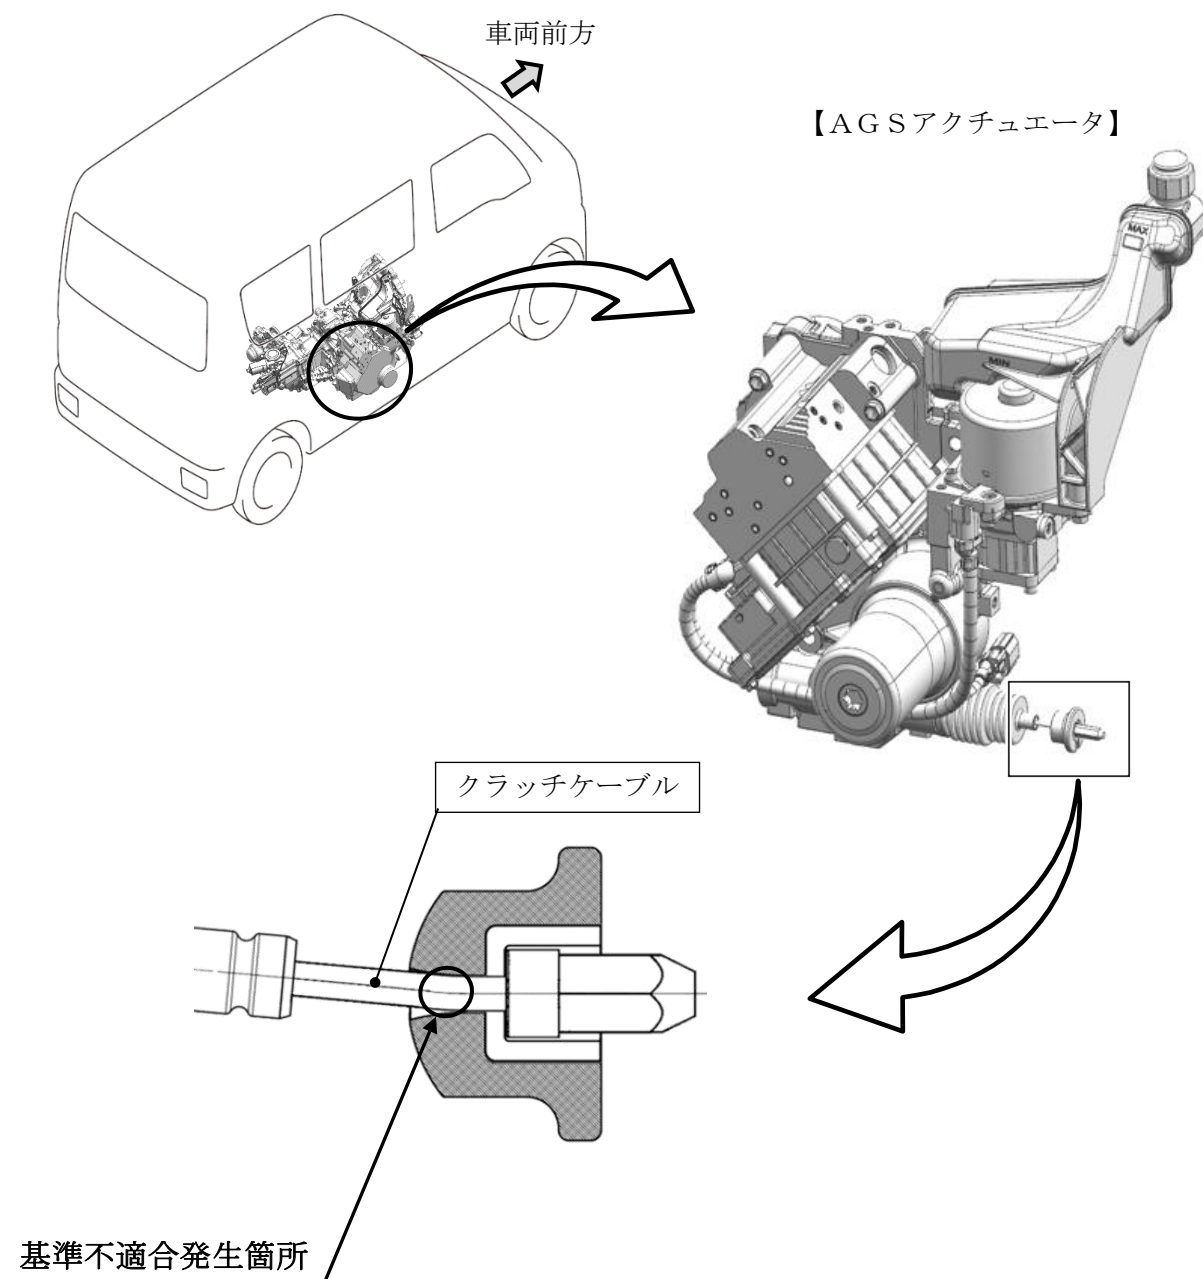
機械式自動変速機（AGS）のクラッチケーブルにおいて、防水のための被覆構造が不適切なため、芯線に錆が発生するものがある。そのままの状態で使用を続けると、クラッチケーブルの芯線が破断し、警告灯が点灯するとともに変速不能及び走行不能となるおそれがある。

全車両、アクチュエータを点検し、該当アクチュエータの場合はクラッチケーブルを対策品に交換する。

識別： ID プレートに水色のシールを貼付する。
