改善箇所説明図

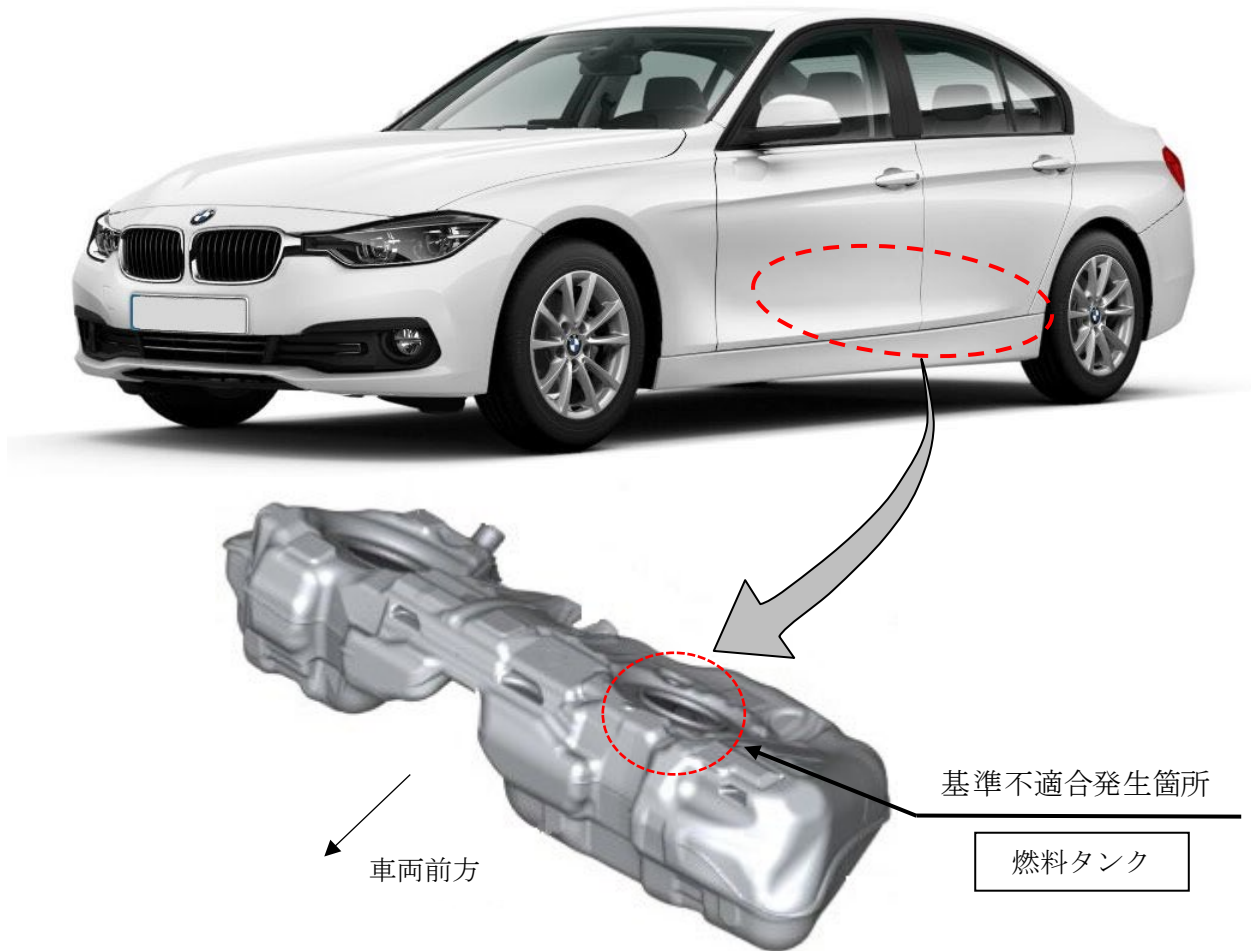
注) は、交換する部品を示す。

燃料タンク上部に溶接されているカバープレートにおいて、溶接パッドの高さおよび溶接面積が不適切なため、走行振動等により溶接部に影響を受け、亀裂が生じる場合がある。そのままの状態で使用を続けると、亀裂が進展し、亀裂部位から燃料が漏れるおそれがある。

全車両、燃料タンクを対策品に交換する。

識別：左フロントドアアロアヒンジ取り付けボルト（下側）の頭に白ペンを塗布する。
