改善箇所説明図

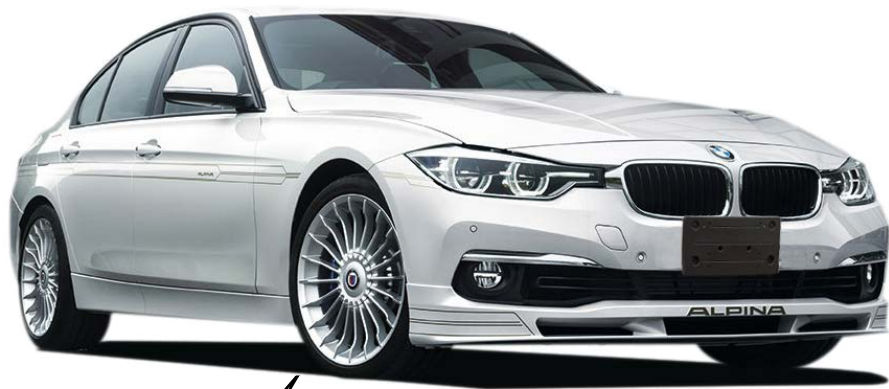
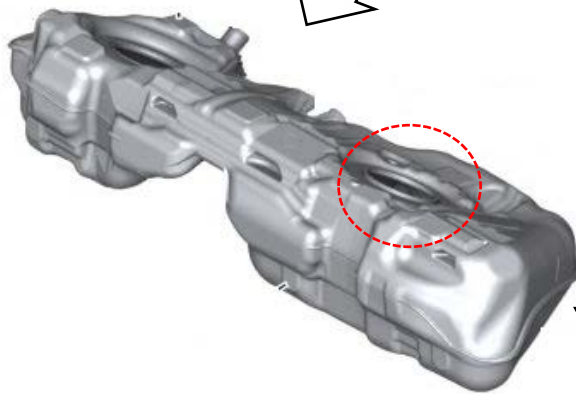
燃料タンク

燃料タンク上部に溶接されているカバープレートにおいて、溶接パッドの高さおよび溶接面積が不適切なため、走行振動等により溶接部に影響を受け、亀裂が生じる場合がある。そのままの状態で使用を続けると、亀裂が進展し、亀裂部位から燃料が漏れるおそれがある。

全車両、燃料タンクを対策品に交換する。

識別：左フロントドアロアヒンジ取り付けボルト(下側)の頭に白ペンを塗布する。
