# 改善箇所説明図

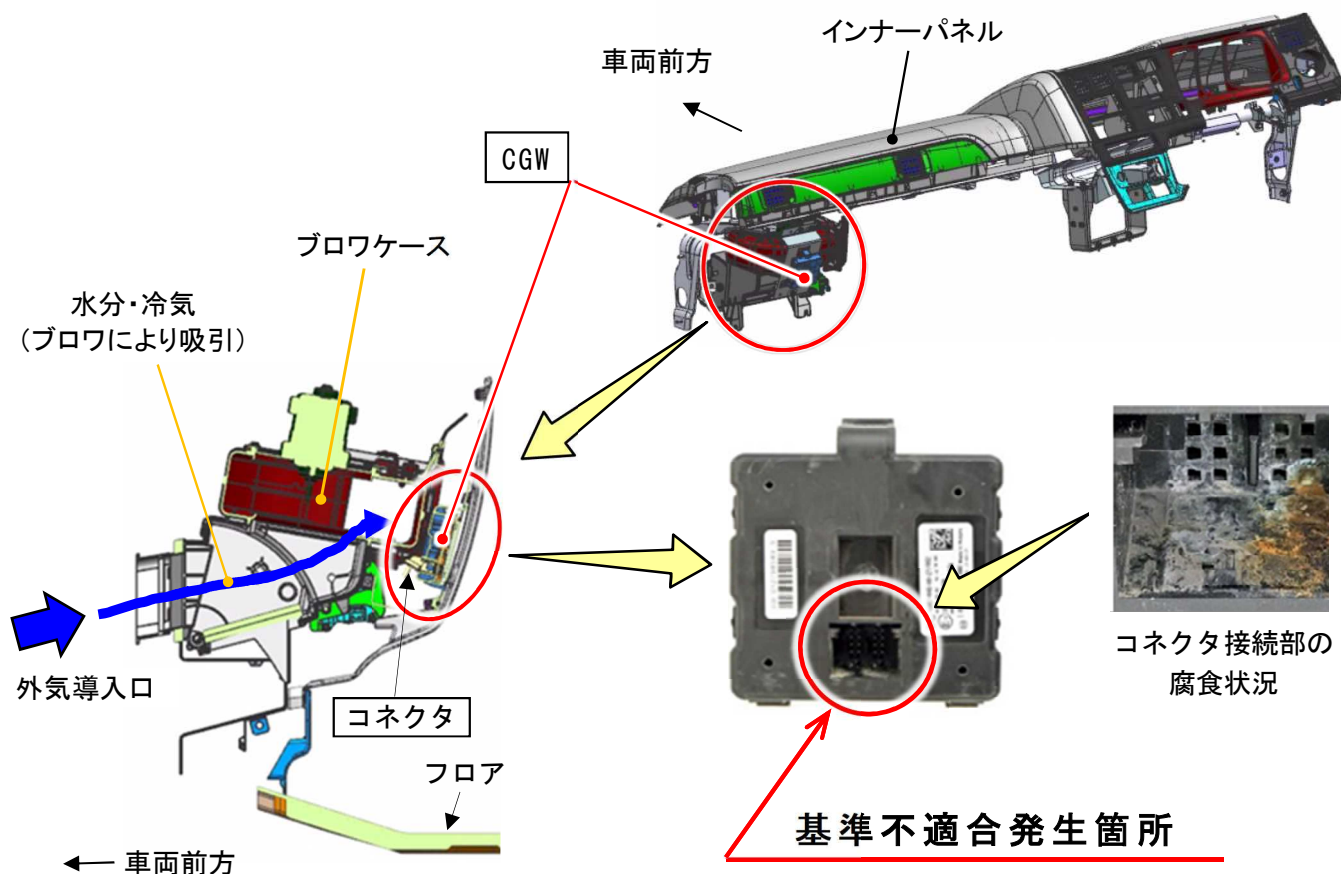
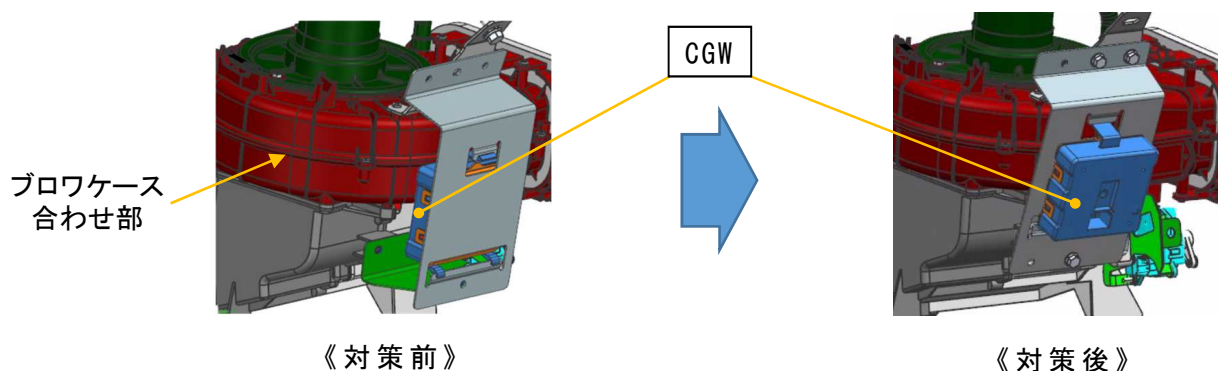
大型トラックにおいて、車室内の空調用ブロウ後方に装着されているCGW (Central Gate Way : 信号のやり取りをする ECU) の搭載位置が不適切なため、ブロウケース内部に取り込んだ外気に含まれる水分がケース合わせ部から滲み出してCGWのコネクタ端子に滴下すると、当該端子とCGWの内部基盤に腐食や損傷が生じるものがある。そのため、走行中のエンジン停止、エンジン再始動不能、PTO作動不能、コンビネーションスイッチの不作動等の不具合が発生するおそれがある。

全車両、CGWの搭載位置を変更すると共に、防水シートを追加する。

また、CGWユニットへ接続するハーネスのコネクタ端子に腐食が認められた場合は、全ての端子を補修して新品のCGWユニットとコネクタに交換する。
