改善箇所説明図

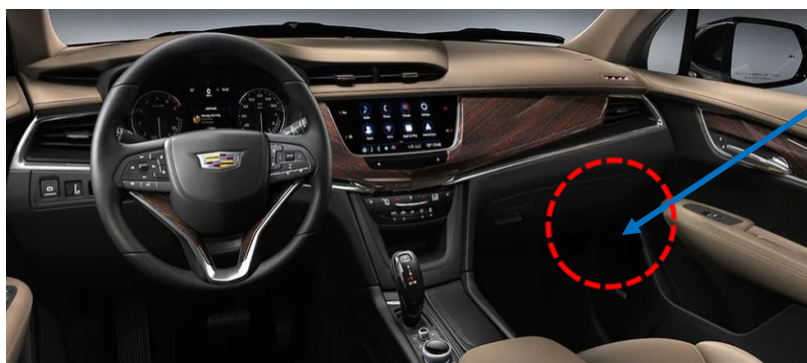
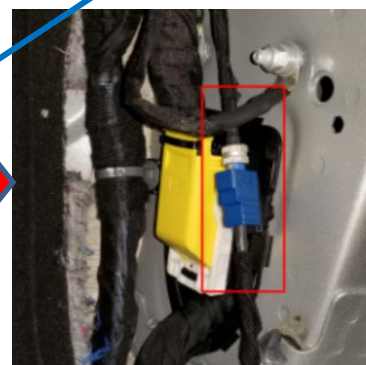
「不具合発生箇所」

は、不具合発生同軸ケーブルコネクタを示す。

サラウンドビジョンで使用しているカメラにおいて、製造工程が不適切だったため同軸ケーブル接続部が接触不良になり、車両周囲のカメラ映像が映らないことがある。このため、車両の映像が途絶した際に運転者が車両外側線付近の交通状況の一部を確認できないおそれがある。

全車両、同軸ケーブルを対策品に交換する。

運転席側 A ピラー(下側ドアヒンジの下)に緑色ペイントを塗布する。
