改善箇所説明図

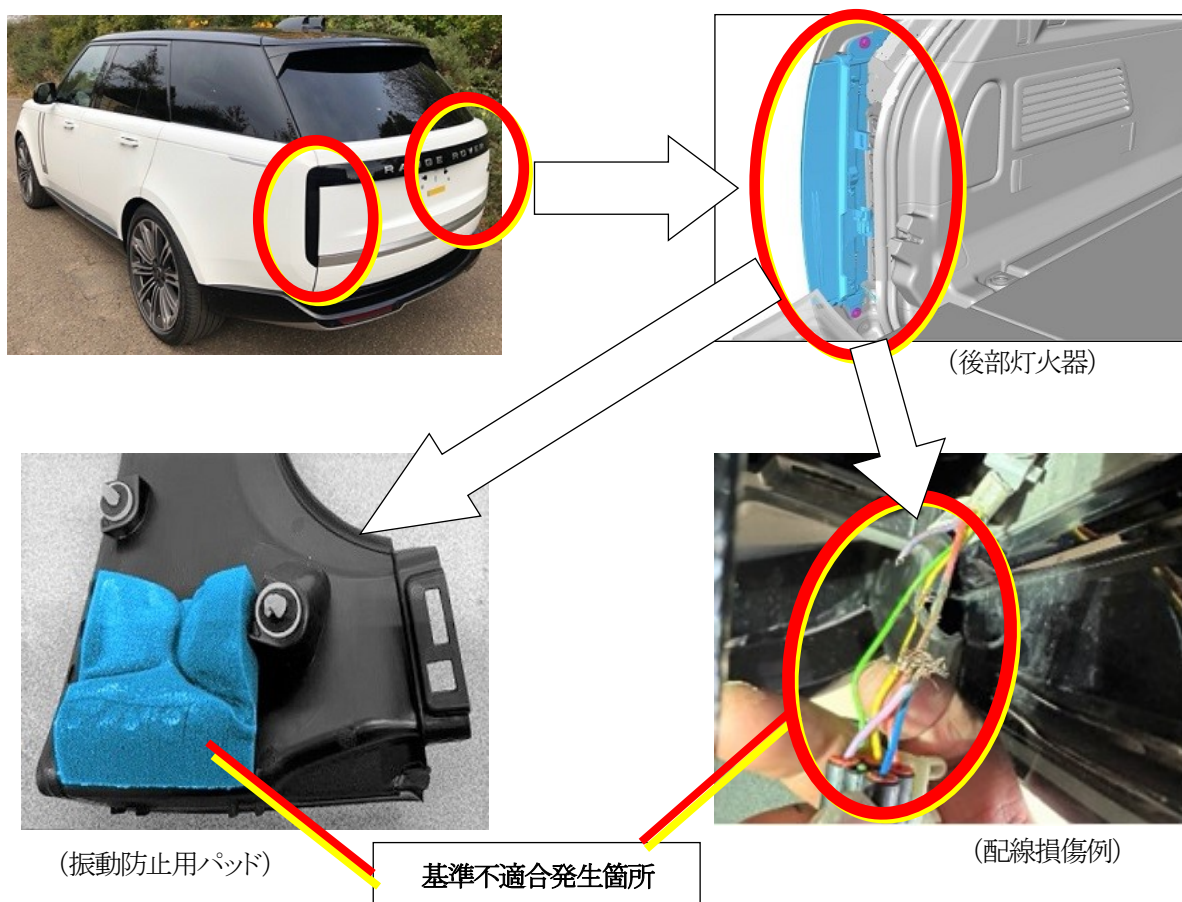
後部灯火器において、配線の組付位置にバラツキがあるため、振動防止用パッドによって配線が押しつけられ灯火器内部のケースと配線が干渉し損傷するおそれがある。そのため、そのまま走行を続けると配線の断線に至り、警告灯が点灯し、尾灯、制動灯、方向指示器、非常点滅表示灯が作動しないおそれがある。

全車両、当該配線の状況を確認し、振動防止用パッドを取り外し廃棄し、更に配線が損傷している場合は、後部灯火器を新品に交換する。
