改善箇所説明図

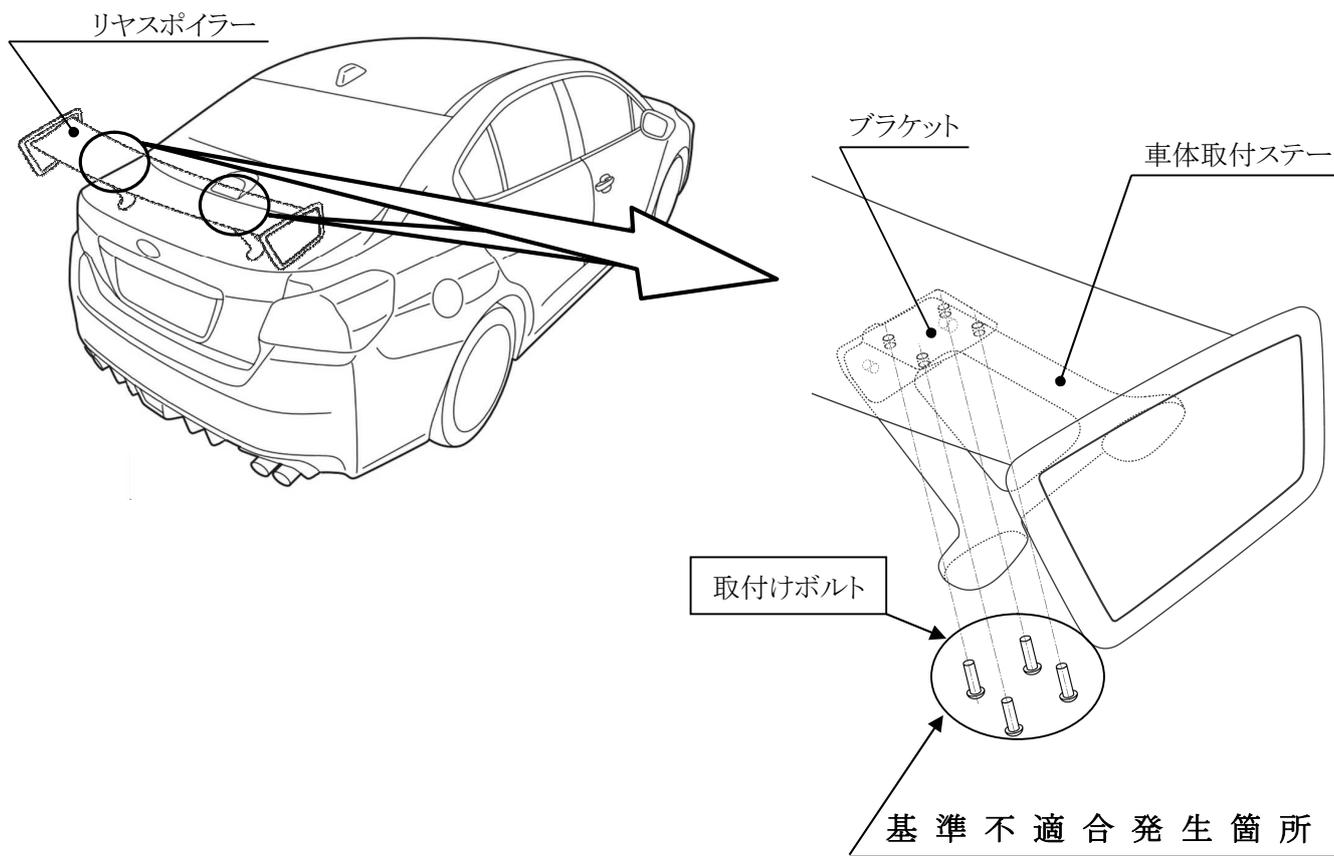
リヤスポイラーにおいて、締結ボルトの長さが不適切なため、使用過程で車体取付けステーに固定されているブラケットとリヤスポイラーを締結している取付けボルトが緩み、最悪の場合スポイラーが脱落するおそれがある。

全車両、ブラケットとリヤスポイラーを締結している取付けボルトを対策品に交換する。

識別: ブラケットに黄色ペイントを塗布する。
