改善箇所説明図

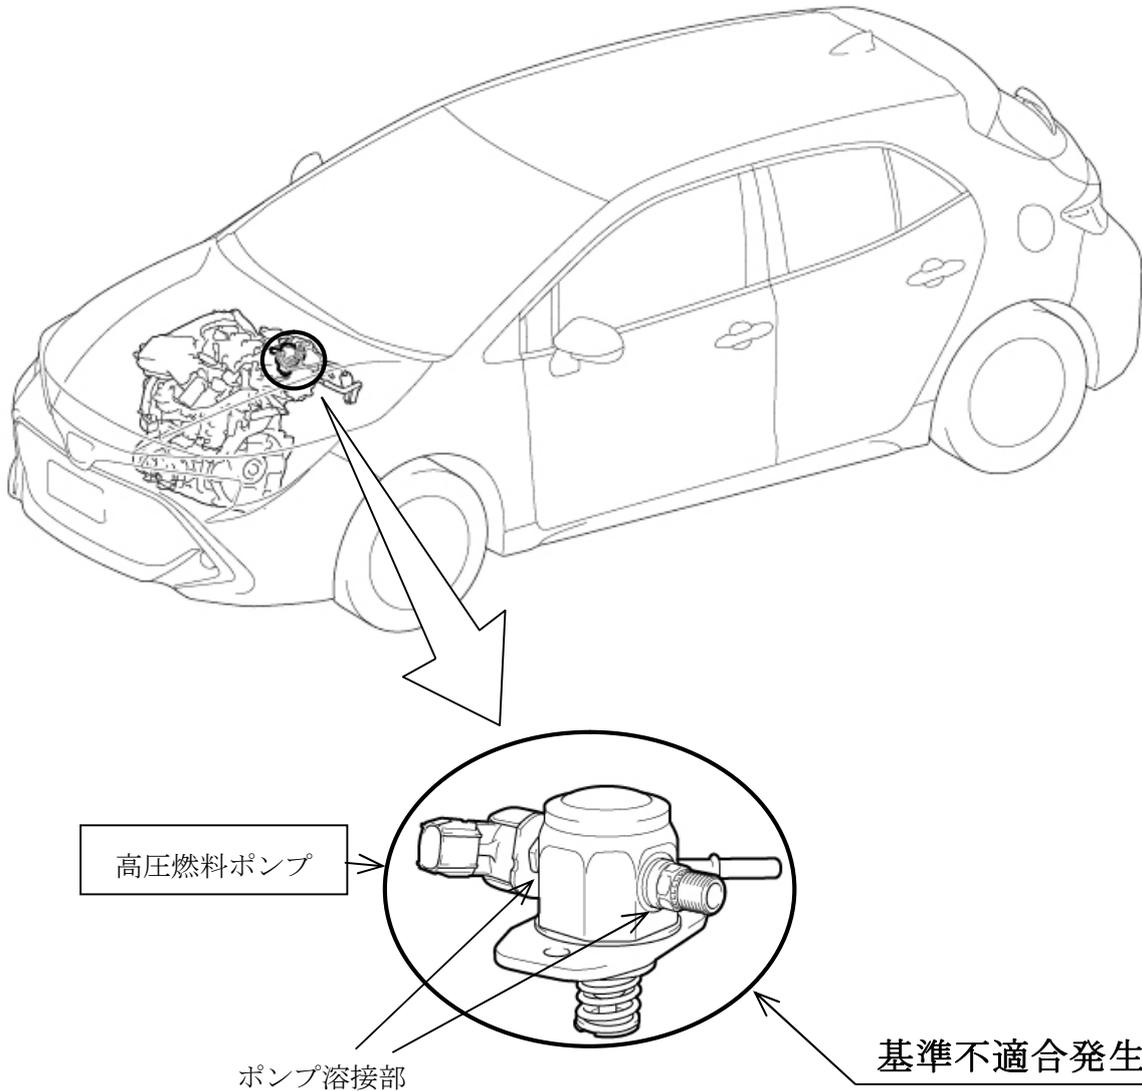
注：□ は交換部品を示す。

高圧燃料ポンプにおいて、設計検討が不十分なため、構成品の圧入組付け後に必要な強度が不足し、使用過程でポンプ内部が摩耗や損傷することがある。そのため、ポンプ溶接部に応力が集中して、亀裂が発生し燃料漏れに至るおそれがある。

全車両、高圧燃料ポンプの製造番号を点検し、該当する場合は対策品に交換する。

識別：改善済車両には車台番号打刻の右上部に黄色ペイントを塗布する。
