改善箇所説明図⑤

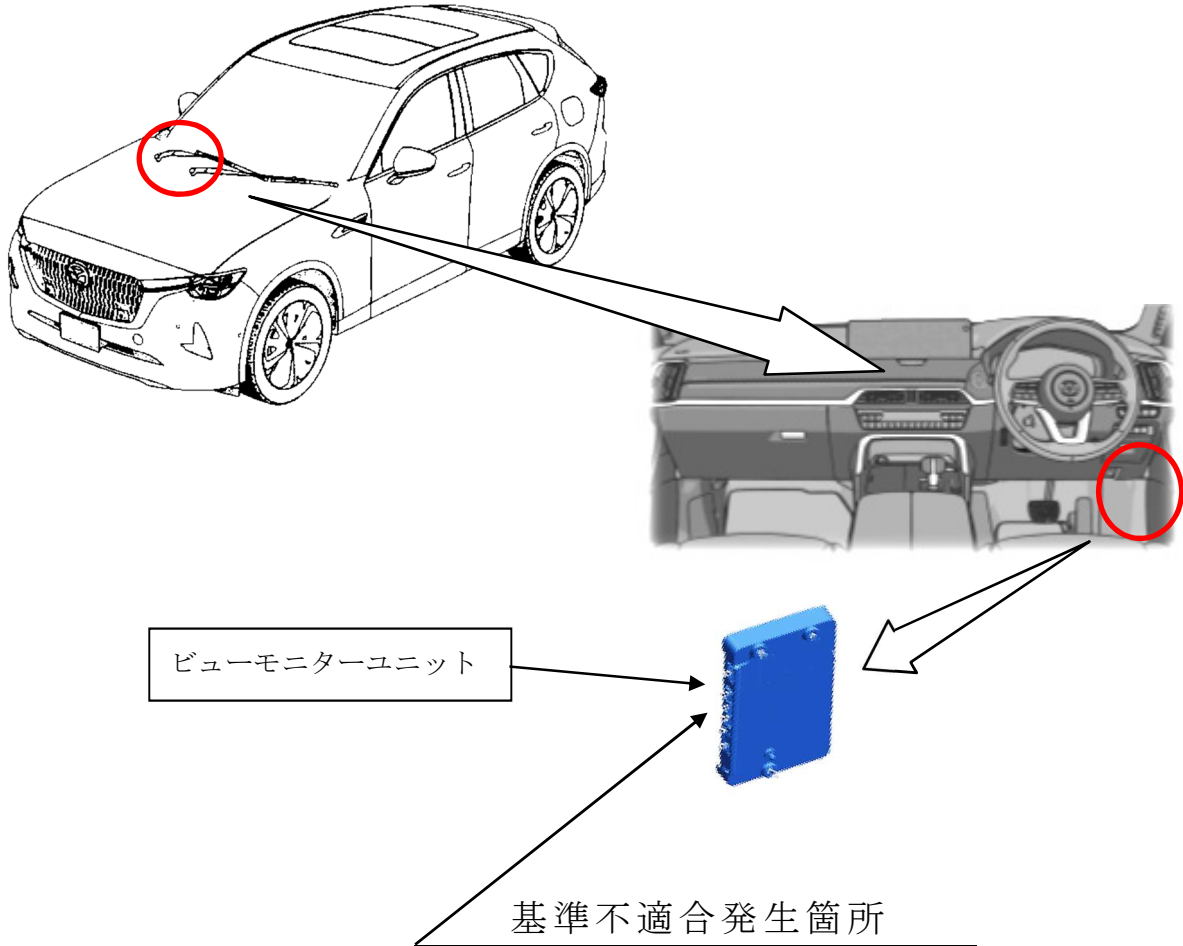
ビューモニターユニットにおいて、システムの処理条件が不適切なため、再起動時にメモリをリセットできないことがある。そのため、メモリ不足により画像処理が遅くなり、センターディスプレイの映像が乱れ、黒画になることで、サイド及びバックカメラの映像が表示できないおそれがある。

全車両、ビューモニターユニットの制御プログラムを対策プログラムに修正する。

識別：右リヤドア・ロアヒンジ取付けボルト(上側)の頭に黄ペンを塗布する。
