改善箇所説明図

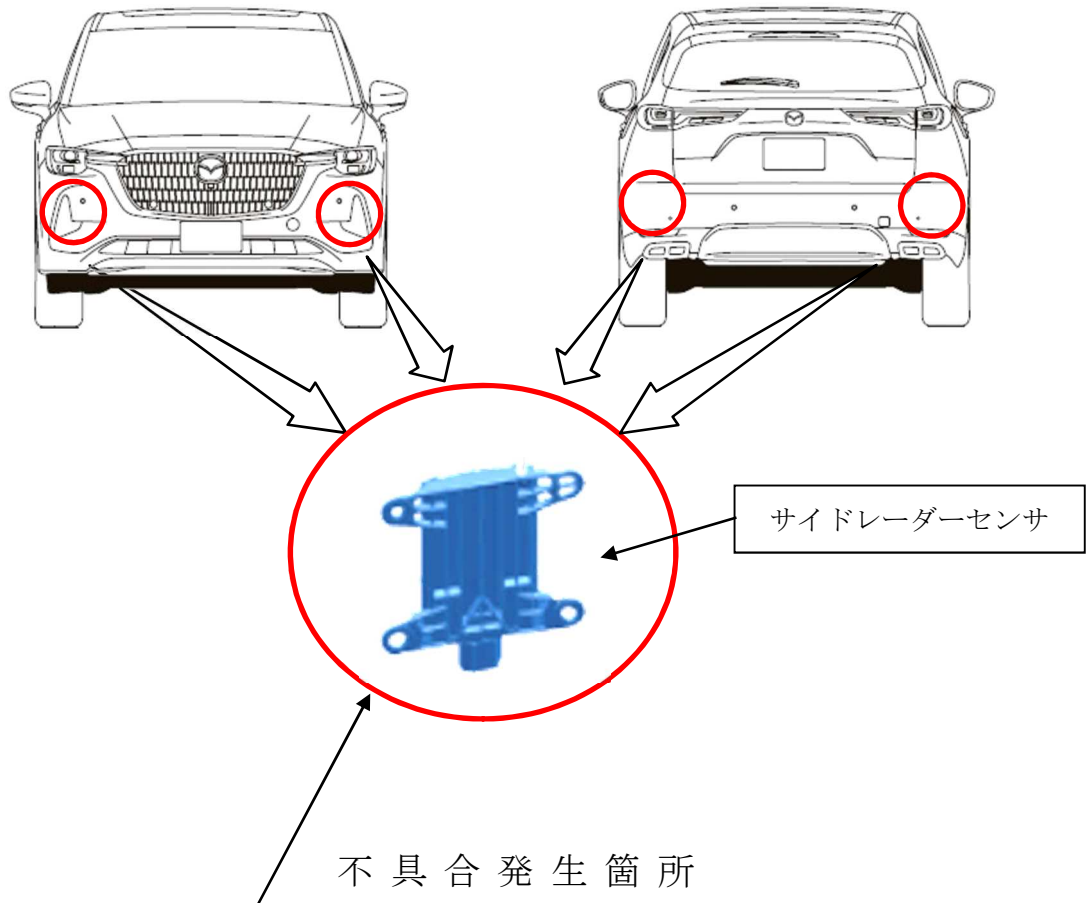
サイドレーダーセンサにおいて、情報処理プログラムが不適切なため、センサが電波を出す角度を補正するための記録情報が、システム遮断時に消失することがある。そのため、センサが対象物の位置を正しく認識できず、前進あるいは後退時に警報音や被害軽減ブレーキが作動しないおそれがある。また、衝突の可能性がないにもかかわらず、警報音が鳴り、最悪の場合、急制動がかかるおそれがある。

全車両、サイドレーダーセンサの制御プログラムを対策プログラムに修正する。なお、サイドレーダーセンサの記録情報が消失している場合は、サイドレーダーセンサを対策品に交換する。

識別：右リヤドア・ロアヒンジ取付けボルト(上側)の頭に黄ペンを塗布する。
